# EVALUACIÓN RIESGO DE ARBOLADO: PARQUE LÓPEZ DE AYALA (MÉRIDA)

**GRUPO  
EULEN**

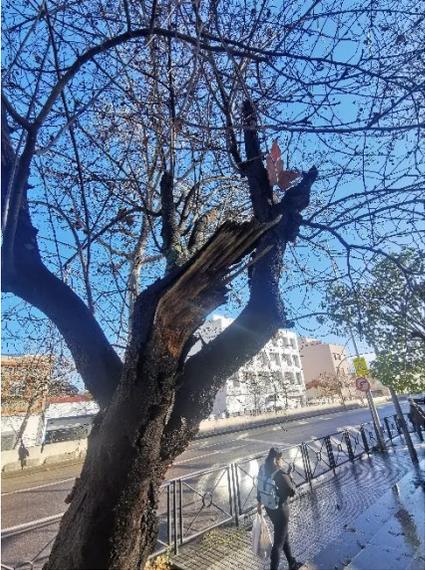
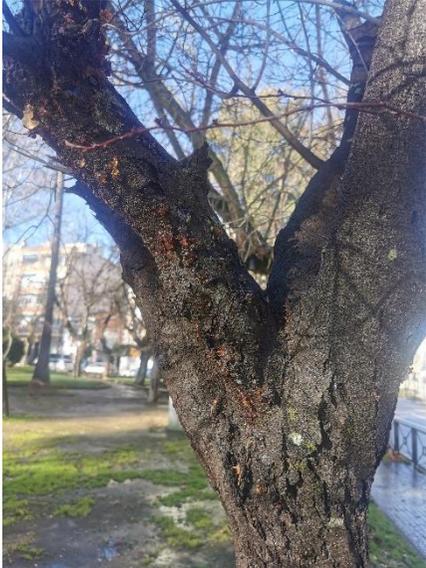
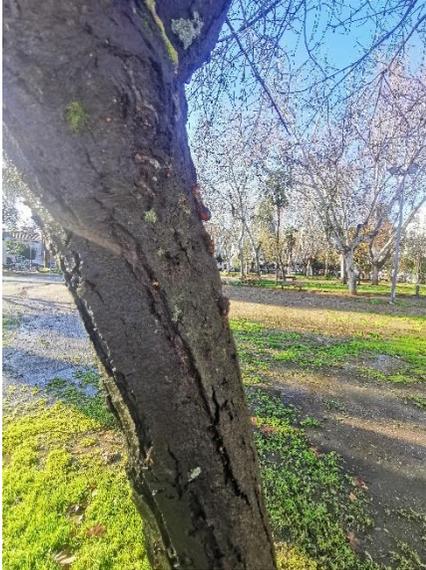
## ARBOL Nº 1

ESTADO	ESTÁTICA
<ul style="list-style-type: none"> <li>• <b>Método ARCHI:</b> Descenso de copa (por reducción de volumen foliar y daños estructurales).</li> <li>• <b>Superficie/Volumen:</b> 2 (reducido, posiblemente por estrés y cortes de poda).</li> <li>• <b>Vitalidad:</b> Media/Baja (signos de estrés fisiológico y acumulación de goma resinosa).</li> </ul>	<ul style="list-style-type: none"> <li>• <b>Carga:</b> 3 (por desequilibrio de ramas y peso concentrado).</li> <li>• <b>Palanca:</b> 3 (debido a ramas principales afectadas y debilitadas).</li> <li>• <b>Excentricidad:</b> 2 (copa ligeramente descompensada).</li> </ul>
BIOMECÁNICA	EVALUACIÓN DE RIESGOS
<ul style="list-style-type: none"> <li>• <b>Alteraciones:</b> Significativas (presencia de goma resinosa y posibles daños internos).</li> <li>• <b>Gravedad:</b> Significativa (potencial de falla estructural elevado).</li> <li>• <b>Defectos:</b> Varios (posible infección o estrés fisiológico, junto con daños por poda).</li> </ul>	<ul style="list-style-type: none"> <li>• <b>Potencial de rotura:</b> Probable.</li> <li>• <b>Diana:</b> Frecuente (ubicación en zona pública).</li> <li>• <b>Tamaño</b> (mm diámetro): Entre 25-50 mm (ramas medianas susceptibles de rotura).</li> <li>• <b>Nivel de riesgo:</b> Inaceptable (por la combinación de defectos, vitalidad reducida y ubicación).</li> </ul>

Se observa presencia de goma resinosa, una respuesta típica de los Prunus a heridas o estrés, posiblemente causada por factores bióticos o abióticos.

Hay signos de oscurecimiento en el tronco y grietas longitudinales.

Algunas ramas están dañadas, lo que podría deberse a una poda incorrecta o condiciones adversas.

Se nota suelo húmedo debido a las lluvias, pero el entorno inmediato muestra compactación del suelo, lo que podría limitar la oxigenación adecuada de las raíces.

El árbol parece tener un crecimiento reducido y la estructura de la copa está comprometida.

- Como primera opción recomendamos su **tala**.

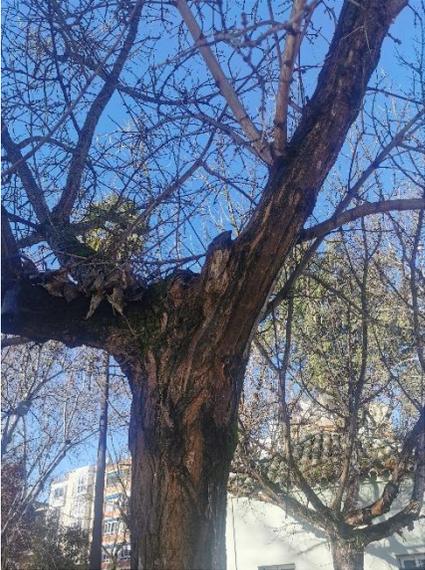
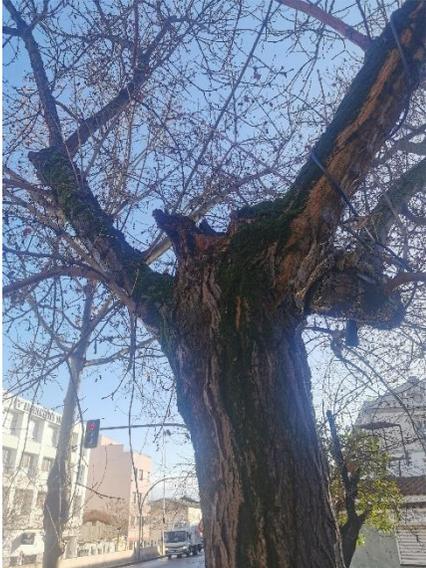
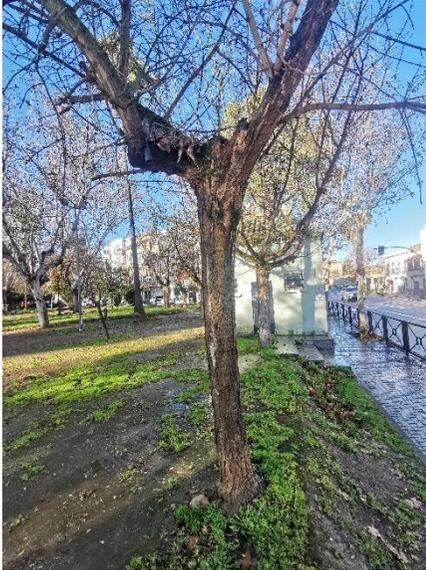
## ARBOL Nº 2

ESTADO	ESTÁTICA
<ul style="list-style-type: none"> <li>• <b>Método ARCHI:</b> Descenso de copa (por reducción en volumen foliar y desequilibrio estructural).</li> <li>• <b>Superficie/Volumen:</b> 2 (reducido, posiblemente por estrés y cortes de poda).</li> <li>• <b>Vitalidad:</b> Media/baja (debido a estrés visible en la estructura del árbol y poda severa).</li> </ul>	<ul style="list-style-type: none"> <li>• <b>Carga:</b> 3 (por ramas desequilibradas).</li> <li>• <b>Palanca:</b> 3 (por disposición de ramas principales y su potencial de falla mecánica).</li> <li>• <b>Excentricidad:</b> 2 (ligera descompensación estructural en la copa).</li> </ul>
BIOMECÁNICA	EVALUACIÓN DE RIESGOS
<ul style="list-style-type: none"> <li>• <b>Alteraciones:</b> Significativas (evidencias de estrés mecánico y poda severa).</li> <li>• <b>Gravedad:</b> Significativa (posibilidad de daños mecánicos graves o rotura futura).</li> <li>• <b>Defectos:</b> Varios (posible daño previo en ramas principales y cicatrices de poda).</li> </ul>	<ul style="list-style-type: none"> <li>• <b>Potencial de rotura:</b> Probable.</li> <li>• <b>Diana:</b> Frecuente (ubicación en zona pública con tránsito de personas y vehículos).</li> <li>• <b>Tamaño</b> (mm diámetro): Entre 25-100 mm (ramas medianas susceptibles de falla).</li> <li>• <b>Nivel de riesgo:</b> Inaceptable (dado el estado actual y ubicación).</li> </ul>

Se aprecian irregularidades en la corteza. Podría estar relacionado con estrés fisiológico o presencia de plagas/enfermedades. Es posible que exista daño mecánico o cicatrices por podas previas.

El entorno inmediato muestra compactación del suelo.

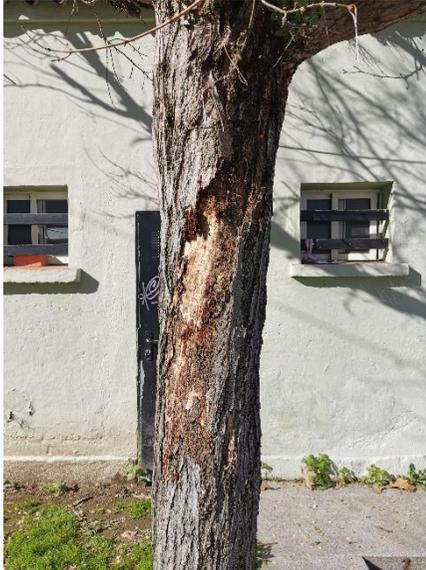
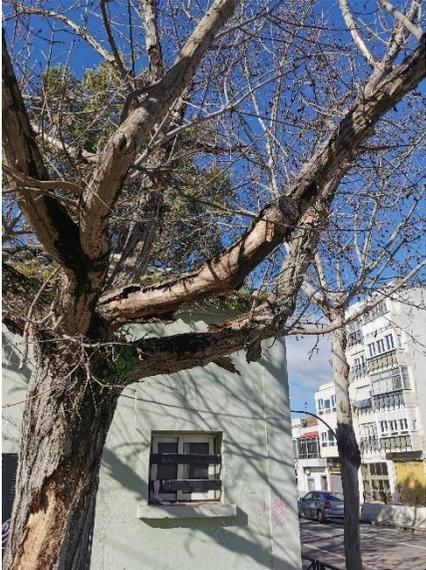
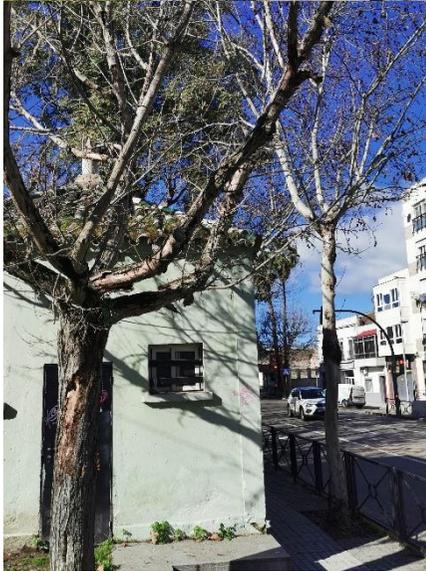
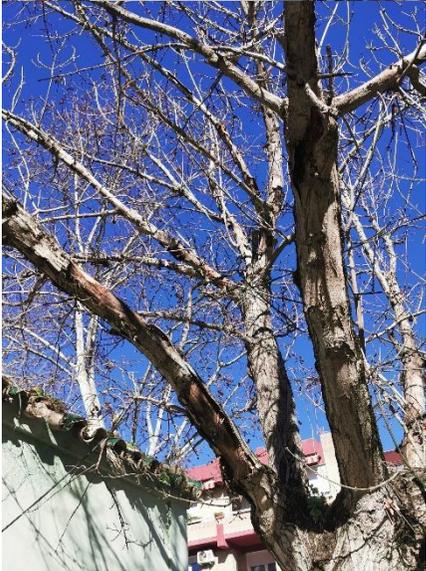
## ARBOL N° 3

ESTADO	ESTÁTICA
<ul style="list-style-type: none"> <li>• <b>Método ARCHI:</b> Descenso de copa (debido a reducción en el volumen foliar y desequilibrio estructural).</li> <li>• <b>Superficie/Volumen:</b> A estimar, pero en niveles bajos (posible valor: 2).</li> <li>• <b>Vitalidad:</b> Media/baja (indicios de estrés fisiológico por daños estructurales y podas agresivas).</li> </ul>	<ul style="list-style-type: none"> <li>• <b>Carga:</b> 4 (ramas asimétricas con distribución irregular).</li> <li>• <b>Palanca:</b> 4 (cavidades y defectos en bifurcaciones, afectando la resistencia mecánica).</li> <li>• <b>Excentricidad:</b> 3 (forma irregular en la copa, generando tensiones adicionales).</li> </ul>
BIOMECÁNICA	EVALUACIÓN DE RIESGOS
<ul style="list-style-type: none"> <li>• <b>Alteraciones:</b> Significativas (heridas, necrosis y estrés estructural).</li> <li>• <b>Gravedad:</b> Alta (potencial de rotura significativa en ramas principales).</li> <li>• <b>Defectos:</b> Varios (pudrición, cicatrices de poda y daños físicos).</li> </ul>	<ul style="list-style-type: none"> <li>• Potencial de rotura: Probable</li> <li>• Diana: Frecuente (zona urbana con tránsito de personas y proximidad a estructuras).</li> <li>• Tamaño (mm diámetro): Ramas entre 50-120 mm, susceptibles de fallo estructural.</li> <li>• Nivel de riesgo: Inaceptable</li> </ul>

- o Corteza con signos de descamación natural, pero afectada en zonas específicas por daños físicos.
- **Ramas y copa:**
  - o Ramas principales presentan cavidades y áreas de necrosis visibles.

- **Organismos y defectos:**
  - o Signos de pudrición avanzada en las heridas principales.

- Posible presencia de hongos xilófagos, aunque no se observan fructificaciones evidentes en las imágenes.
- **Recomendación:**
  - **Actuación:** Tala (recomendada por la magnitud de los daños estructurales).
- **Prioridad:** Alta.

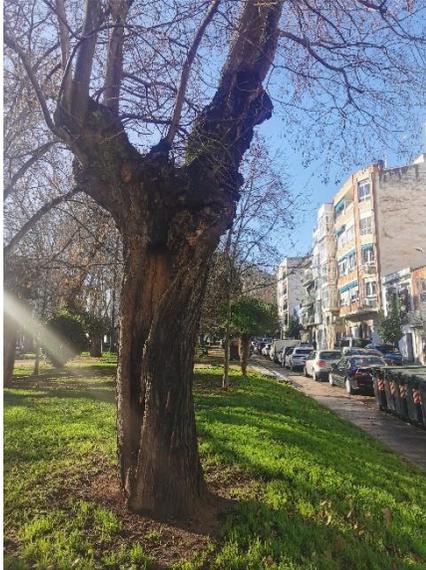
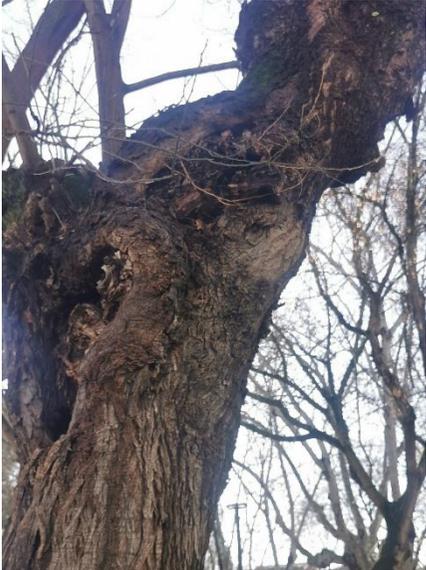
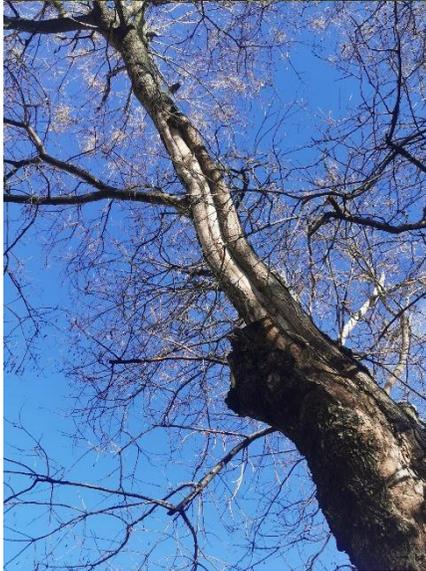
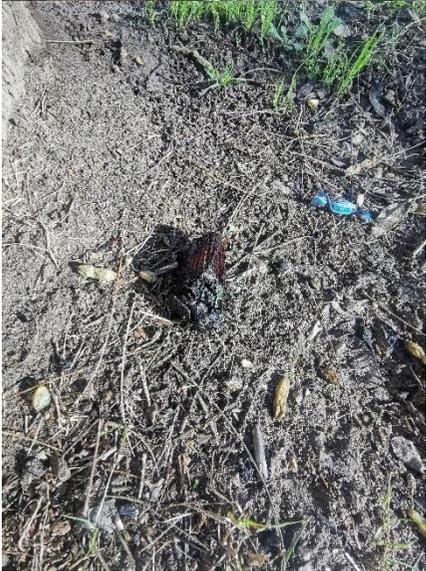
## ARBOL Nº 5

ESTADO	ESTÁTICA
<ul style="list-style-type: none"> <li>• <b>Método ARCHI:</b> Daños visibles en la corteza y cavidades (riesgo de comprometer la estabilidad).</li> <li>• <b>Superficie/Volumen:</b> 2 (reducido por cavidades y daños internos).</li> <li>• <b>Vitalidad:</b> Media (daños estructurales importantes pero con presencia de ramas principales).</li> </ul>	<ul style="list-style-type: none"> <li>• <b>Carga:</b> 4 (gran carga en ramas principales debido a la cavidad en el tronco).</li> <li>• <b>Palanca:</b> 3 (posibilidad de ruptura por la excentricidad de ramas y la base dañada).</li> <li>• <b>Excentricidad:</b> 3 (copa desbalanceada).</li> </ul>
BIOMECÁNICA	EVALUACIÓN DE RIESGOS
<ul style="list-style-type: none"> <li>• <b>Alteraciones:</b> Significativas (cavidad extensa en el tronco con debilitamiento estructural grave).</li> <li>• <b>Gravedad:</b> Alta (potencial de falla catastrófica).</li> <li>• <b>Defectos:</b> Cavidad abierta, posiblemente por pudrición interna, junto con cicatrices de poda previa.</li> </ul>	<ul style="list-style-type: none"> <li>• <b>Potencial de rotura:</b> Alto (probable debido a cavidad y defectos estructurales).</li> <li>• <b>Diana:</b> Frecuente (zona urbana con tráfico peatonal y vehículos).</li> <li>• <b>Tamaño (mm diámetro):</b> &gt;100 mm (estructura principal altamente comprometida).</li> <li>• <b>Nivel de riesgo:</b> Inaceptable.</li> </ul>

La cavidad visible en el tronco representa un daño estructural grave, posiblemente causado por pudrición interna o daño previo.

La corteza muestra cicatrices y zonas de desgaste significativas, indicativas de estrés físico y posible deterioro por agentes bióticos o abióticos.

Especialmente con apariencia carbonizada o degradada, sugiere una pérdida de integridad estructural significativa en el tronco o las ramas de la **Robinia pseudoacacia**.

Los trozos de madera en el suelo sugieren que el árbol está perdiendo partes internas de su tronco o ramas, aumentando el riesgo de rotura catastrófica.

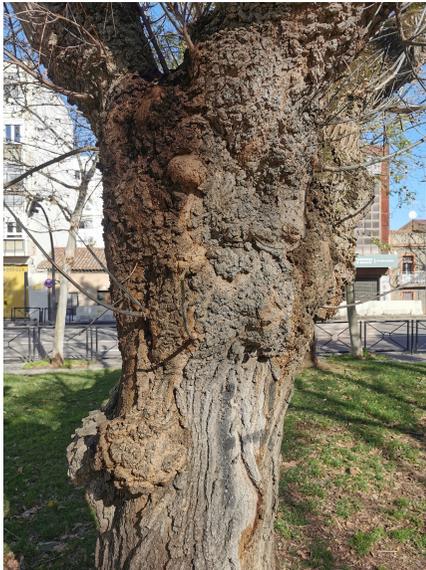
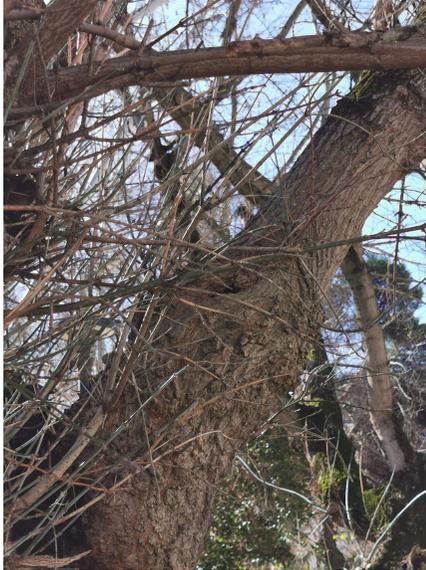
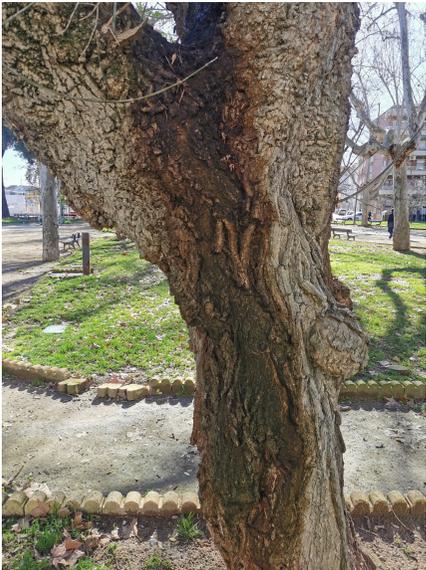
## ARBOL Nº 14

ESTADO	ESTÁTICA
<ul style="list-style-type: none"> <li>• <b>Método ARCHI:</b> Descenso de copa, con ramificación secundaria reducida por podas y heridas estructurales.</li> <li>• <b>Superficie/Volumen:</b> Nivel 1 (reducción significativa de la capacidad fotosintética).</li> <li>• <b>Vitalidad:</b> Baja, debido a cicatrices extensas, áreas de necrosis y daños en bifurcaciones importantes.</li> </ul>	<ul style="list-style-type: none"> <li>• <b>Carga:</b> Nivel 3, por presencia de ramas con dimensiones medianas y cierto desbalance estructural.</li> <li>• <b>Palanca:</b> Nivel 4, con defectos críticos en bifurcaciones que afectan la resistencia mecánica.</li> <li>• <b>Excentricidad:</b> Nivel 3, con copa descompensada y deformidades por daños anteriores.</li> </ul>
BIOMECÁNICA	EVALUACIÓN DE RIESGOS
<ul style="list-style-type: none"> <li>• <b>Alteraciones:</b> Significativas (cavidades, heridas activas y deformidades en ramas principales).</li> <li>• <b>Gravedad:</b> Nivel 4 (muy grave, riesgo alto de colapso en algunas partes del árbol).</li> <li>• <b>Defectos:</b> Podredumbre y fallos estructurales evidentes, con exposición de madera interna.</li> </ul>	<ul style="list-style-type: none"> <li>• <b>Potencial de rotura:</b> Muy probable, según las condiciones de daño estructural observadas.</li> <li>• <b>Diana:</b> Frecuente, debido a la ubicación en una zona pública con presencia constante de peatones.</li> <li>• <b>Tamaño (mm diámetro):</b> Ramas mayores a 100 mm en riesgo de caída.</li> <li>• <b>Nivel de riesgo:</b> Inaceptable, por las condiciones estructurales y su localización.</li> </ul>

- No se observan hongos visibles ni presencia evidente de plagas en las imágenes, aunque es posible que existan agentes patógenos en las zonas afectadas por podredumbre.
- **Recomendación:**
  - Actuación: Tala, debido a las alteraciones significativas y al alto nivel de riesgo identificado.
- **Prioridad:** Alta, para prevenir daños a personas o infraestructuras.

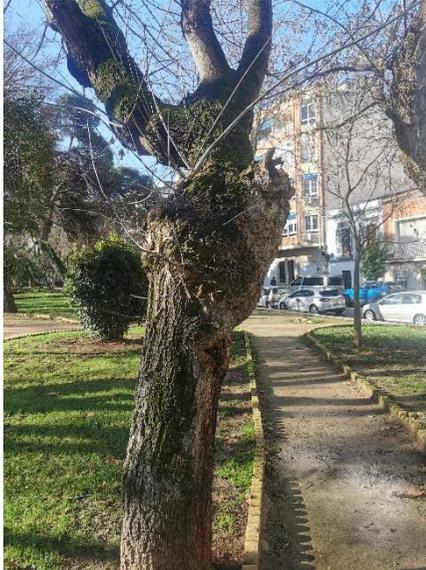
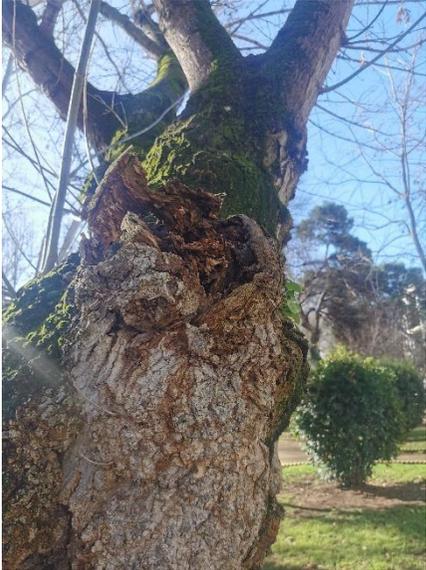
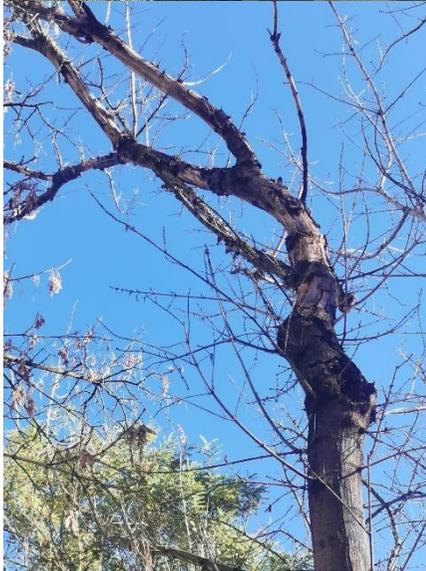
## ARBOL Nº 15

ESTADO	ESTÁTICA
<ul style="list-style-type: none"> <li>• <b>Método ARCHI:</b> Se clasifica como <b>Árbol con Descenso de Copa</b>, dado que la parte superior presenta ramaje seco y daños significativos, mientras se observan brotes secundarios y refuerzos en la zona media, intentando compensar la pérdida de estructura superior.</li> <li>• <b>Superficie/Volumen: Nivel 2 (21–40 %)</b>, pues la copa está bastante reducida en comparación con un ejemplar sano de <i>Acer negundo</i>, evidenciando una menor área foliar disponible.</li> <li>• <b>Vitalidad: Media/Baja</b>, debido a las heridas extensas, la inclinación marcada y la limitada presencia de brotes fuertes. Aunque conserva actividad en las ramas principales, el daño crónico sugiere un desgaste fisiológico notable.</li> </ul>	<ul style="list-style-type: none"> <li>• <b>Carga:</b> 3 (carga desigual en ramas principales debido al desequilibrio de la copa).</li> <li>• <b>Palanca:</b> 4 (comprometida en puntos de anclaje principales por cavidades y necrosis).</li> <li>• <b>Excentricidad:</b> 3 (copa desbalanceada).</li> </ul>

BIOMECÁNICA	EVALUACIÓN DE RIESGOS
<ul style="list-style-type: none"> <li>• <b>Alteraciones:</b> Significativas. Las grandes callosidades y cavidades evidencian daños antiguos que alteran la resistencia del tronco.</li> <li>• <b>Gravedad:</b> 3 (Graves) El deterioro en la unión de ramas principales y el posible avance de podredumbre interna pueden conducir a un fallo súbito.</li> <li>• <b>Defectos:</b> Amplias cicatrices y cavidades que interfieren en la correcta distribución de tensiones, favoreciendo la aparición de nuevos problemas estructurales.</li> </ul>	<ul style="list-style-type: none"> <li>• <b>Potencial de rotura:</b> Alto. La inclinación pronunciada y los daños en el fuste aumentan la probabilidad de colapso, especialmente en condiciones de viento.</li> <li>• <b>Diana:</b> Frecuente. Emplazado en una zona peatonal con bancos y paso habitual de personas.</li> <li>• <b>Tamaño (mm diámetro):</b> &gt;100 mm en las ramas más críticas.</li> <li>• <b>Nivel de riesgo: 4 – Límite inaceptable</b>, requiriendo medidas correctivas a corto plazo para evitar accidentes.</li> </ul>

- **Tronco y corteza**
  - El fuste presenta **protuberancias y tejidos abultados** resultantes de antiguas heridas o podas mal cicatrizadas.
  - Se aprecian **zonas de corteza desprendida** o muy deteriorada, con posible avance de pudrición interna.

- No se observan **hongos de fructificación** de manera evidente, pero las **cavidades y grietas** podrían favorecer la instalación de patógenos o insectos xilófagos.

- Las **deformaciones en el tronco** (callos y abultamientos) reflejan cicatrización deficiente de daños pasados, indicando una **alteración biomecánica** que amerita seguimiento.

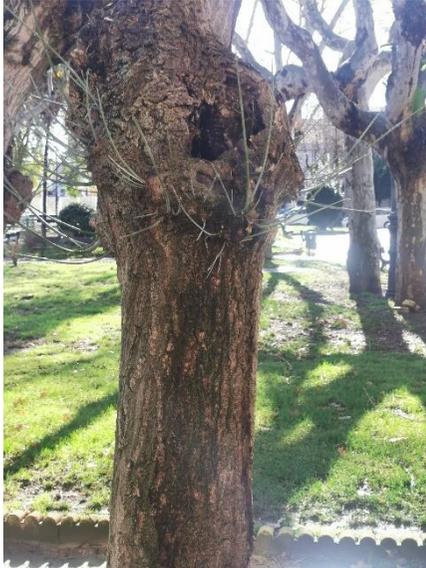
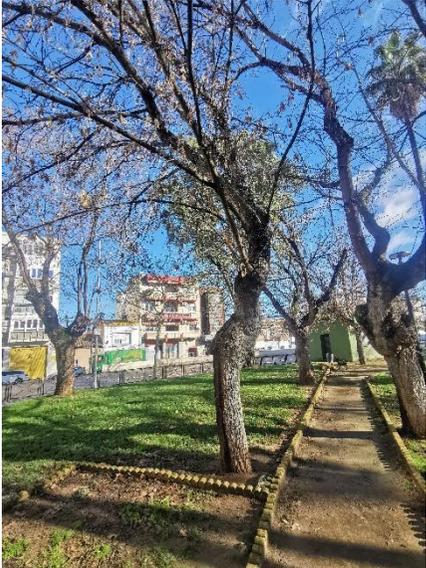
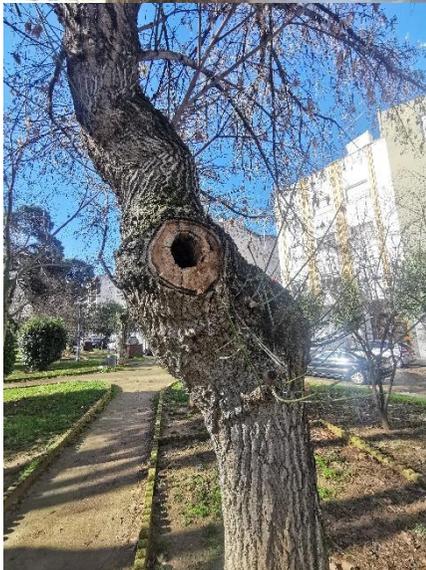
## ARBOL Nº 16

ESTADO	ESTÁTICA
<ul style="list-style-type: none"> <li>• <b>Método ARCHI:</b> Se considera un <b>Árbol con Descenso de Copa</b>, dadas las ramas superiores parcialmente secas y la presencia de crecimiento algo más activo en la parte media. Estas respuestas vegetativas suelen indicar que la copa original ha perdido vitalidad y el árbol intenta compensar por debajo.</li> <li>• <b>Superficie/Volumen: Nivel 2 (21–40 %)</b>, pues la copa se ve mermada con respecto a lo esperado para un ejemplar sano de 9 m de altura; los daños en las ramas y la poda previa limitan su área foliar efectiva.</li> <li>• <b>Vitalidad: Media/Baja</b>, ya que mantiene zonas activas, pero las cavidades, la inclinación y la pérdida de ramas relevantes apuntan a un deterioro fisiológico en curso.</li> </ul>	<ul style="list-style-type: none"> <li>• <b>Carga:</b> 3 (carga desigual en ramas principales debido al desequilibrio de la copa).</li> <li>• <b>Palanca:</b> 4 (comprometida en puntos de anclaje principales por cavidades y necrosis).</li> <li>• <b>Excentricidad:</b> 3 (copa desbalanceada).</li> </ul>

BIOMECÁNICA	EVALUACIÓN DE RIESGOS
<ul style="list-style-type: none"> <li>• <b>Alteraciones:</b> Significativas. Las grandes cavidades y cicatrices de poda alteran la continuidad de la madera, debilitando la estructura en nodos críticos.</li> <li>• <b>Gravedad:</b> 3 (Graves) De progresar la pudrición interna o producirse un fallo en la zona hueca, el tronco podría colapsar, especialmente con vientos fuertes.</li> <li>• <b>Defectos:</b> Huecos amplios y callosidades incompletas que no han sellado adecuadamente, comprometiendo la resistencia a largo plazo.</li> </ul>	<ul style="list-style-type: none"> <li>• <b>Potencial de rotura:</b> Alto. El deterioro en el fuste y la inclinación incrementan la probabilidad de un fallo estructural (sea del tronco o de alguna rama principal).</li> <li>• <b>Diana:</b> Frecuente. Zona con paso peatonal continuo y presencia de mobiliario urbano cercano.</li> <li>• <b>Tamaño (mm diámetro):</b> &gt;100 mm en varios puntos críticos (ramas principales y tronco hueco).</li> <li>• <b>Nivel de riesgo: 4 – Límite inaceptable</b>, pues las cavidades y la inclinación hacen urgente una intervención para prevenir posibles desprendimientos o el colapso del árbol.</li> </ul>

- La corteza exhibe **zonas abultadas y agrietadas**, con partes desprendidas o muy deterioradas alrededor de las viejas heridas.
  - Existencia de **musgo** y textura rugosa, indicando humedad y un posible **estrés fisiológico** sostenido.

- **Organismos y defectos**
  - No se observan **hongos de fructificación** ni exudaciones anómalas evidentes, pero la **cavidad troncal** podría favorecer la instauración de patógenos o la proliferación de insectos xilófagos.

- Las **cicatrices de poda** y huecos a lo largo del fuste representan defectos estructurales
- **Recomendación:**
  - **Tala**
- **Prioridad:**
  - **Alta**, dados los defectos graves (cavidades, inclinación) y la ubicación en un entorno de uso público. Se recomienda intervenir en el plazo más breve posible para reducir el riesgo

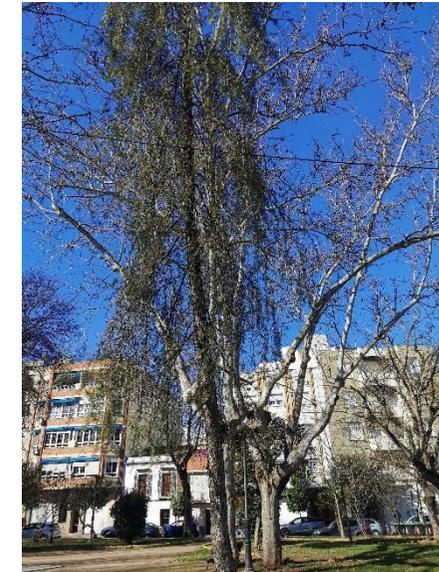
## ARBOL Nº 24

ESTADO	ESTÁTICA
<ul style="list-style-type: none"> <li>• <b>Método ARCHI:</b> Decaimiento parcial, por reducción de luz y espacio competitivo bajo la copa de árboles vecinos.</li> <li>• <b>Superficie/Volumen:</b> Nivel 2 (superficie foliar reducida debido al sombreado).</li> <li>• <b>Vitalidad:</b> Media (indicios de estrés por falta de luz, pero sin daños graves visibles).</li> </ul>	<ul style="list-style-type: none"> <li>• <b>Carga:</b> Nivel 2 (carga controlada, ramas sin un peso crítico).</li> <li>• <b>Palanca:</b> Nivel 3 (leve riesgo estructural, debido a inclinación del tronco).</li> <li>• <b>Excentricidad:</b> Nivel 4 (descompensación en el crecimiento vertical, con inclinación pronunciada).</li> </ul>

BIOMECÁNICA	EVALUACIÓN DE RIESGOS
<ul style="list-style-type: none"> <li>• <b>Alteraciones:</b> Moderadas (inclinación evidente, aunque sin cavidades o defectos estructurales mayores).</li> <li>• <b>Gravedad:</b> Nivel 3 (riesgo estructural relevante por la inclinación y competencia con otros ejemplares).</li> <li>• <b>Defectos:</b> Desviación geométrica del eje principal por el entorno competitivo.</li> </ul>	<ul style="list-style-type: none"> <li>• <b>Potencial de rotura:</b> Muy probable, según las condiciones de daño estructural observadas.</li> <li>• <b>Diana:</b> Frecuente, debido a la ubicación en una zona pública con presencia constante de peatones.</li> <li>• <b>Tamaño (mm diámetro):</b> Ramas mayores a 100 mm en riesgo de caída.</li> <li>• <b>Nivel de riesgo:</b> Inaceptable, por las condiciones estructurales y su localización.</li> </ul>

- Corteza con signos de descamación natural, pero afectada en zonas específicas por daños físicos.
- **Ramas y copa:**
  - Ramas principales presentan cavidades y áreas de necrosis visibles.

- **Organismos y defectos:**
  - Signos de pudrición avanzada en las heridas principales.
  - Posible presencia de hongos xilófagos, aunque no se observan fructificaciones evidentes en las imágenes.

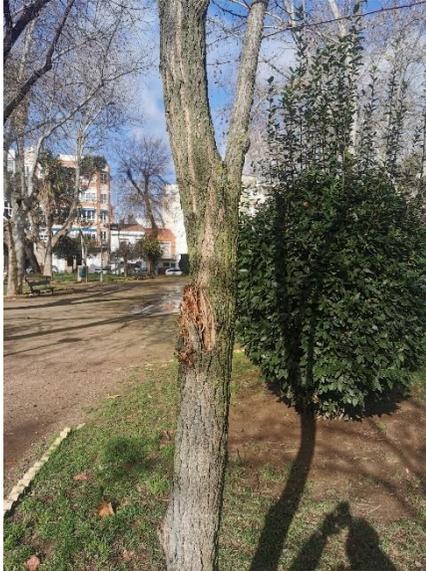
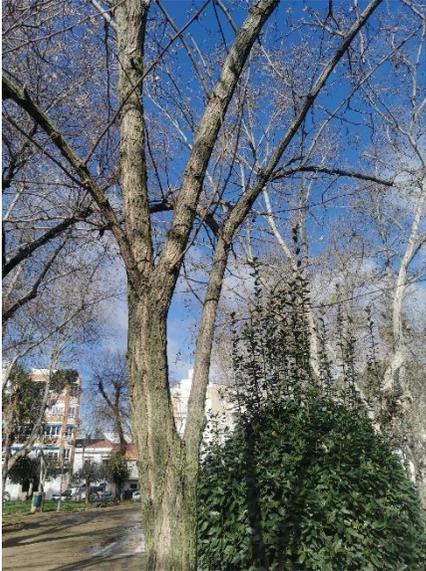
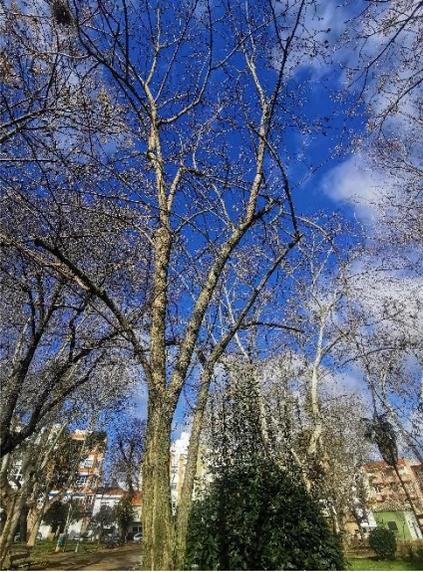
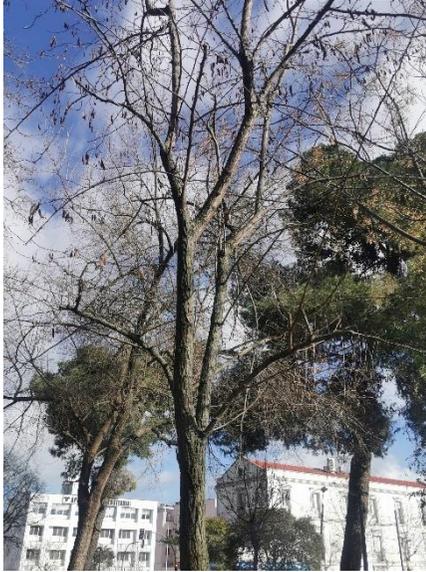
## ARBOL N° 33

ESTADO	ESTÁTICA
<ul style="list-style-type: none"> <li>• <b>Método ARCHI:</b> Se clasifica como <b>Árbol en Estado de Estrés</b>, pues conserva parte de su estructura original sin clara formación de segunda copa o abundantes brotes de sustitución, y exhibe un follaje escaso con signos de decaimiento.</li> <li>• <b>Superficie/Volumen: Nivel 2 (21–40 %)</b>, dado que la copa presenta una reducción notable con respecto a la cubierta foliar esperable en un ejemplar sano de su porte.</li> <li>• <b>Vitalidad: Media/Baja</b>, ya que, si bien todavía mantiene partes activas y no presenta daños irreversibles en toda su estructura, el follaje escaso y la herida en el fuste indican un estado fisiológico comprometido.</li> </ul>	<ul style="list-style-type: none"> <li>• <b>Carga:</b> 2 (carga moderada; el porte es esbelto, con ramificación principal no demasiado voluminosa).</li> <li>• <b>Palanca:</b> 2 (las ramas son relativamente cortas y poco ramificadas; la oscilación al viento existe, pero no es extrema).</li> <li>• <b>Excentricidad:</b> 2 (ligera inclinación del fuste, pero sin una descompensación muy acusada de la copa).</li> </ul>

BIOMECÁNICA	EVALUACIÓN DE RIESGOS
<ul style="list-style-type: none"> <li>• <b>Alteraciones:</b> Significativas (la herida en el tronco y la reducción foliar denotan un debilitamiento, pero no se observan pudriciones masivas).</li> <li>• <b>Gravedad:</b> 2 (significativa; el daño puede empeorar con el tiempo, aunque de momento no parece crítico).</li> <li>• <b>Defectos:</b> Daño mecánico a media altura del tronco y copa reducida que limita la capacidad de crecimiento futuro.</li> </ul>	<ul style="list-style-type: none"> <li>• <b>Potencial de rotura:</b> Moderado; la herida en el tronco, de no cicatrizar correctamente, puede derivar en mayor debilidad estructural.</li> <li>• <b>Diana:</b> Frecuente; se encuentra en un parque urbano con paso de peatones y cierta proximidad a vehículos estacionados.</li> <li>• <b>Tamaño (mm diámetro):</b> Alrededor de 100 mm en el punto del tronco dañado.</li> <li>• <b>Nivel de riesgo:</b> Límite intolerable (nivel extremo), dada la combinación de daños, debilidad estructural, y la proximidad a zonas de uso. Se requiere intervención inmediata para evitar daños personales y materiales.</li> </ul>

- **Tronco y corteza**
  - Presenta un solo fuste principal, delgado, con evidencia de **daño mecánico** (rotura o desgarro) a media altura, que expone el leño interno.

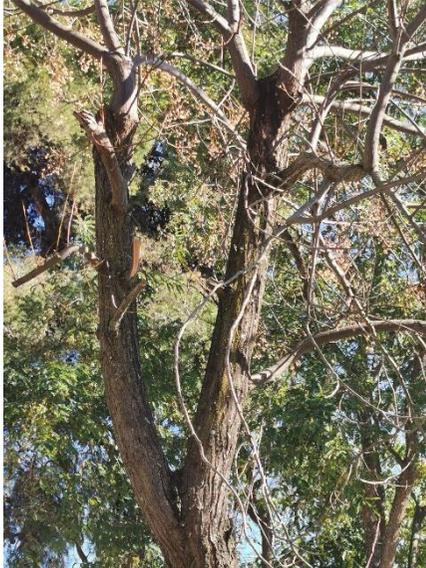
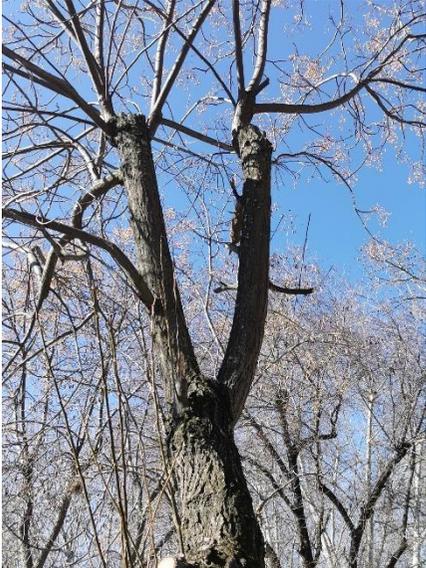
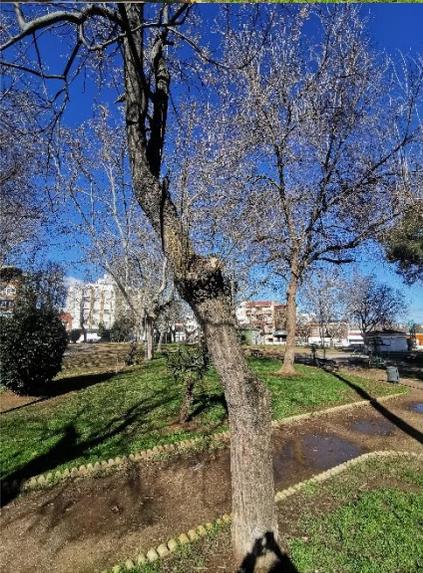
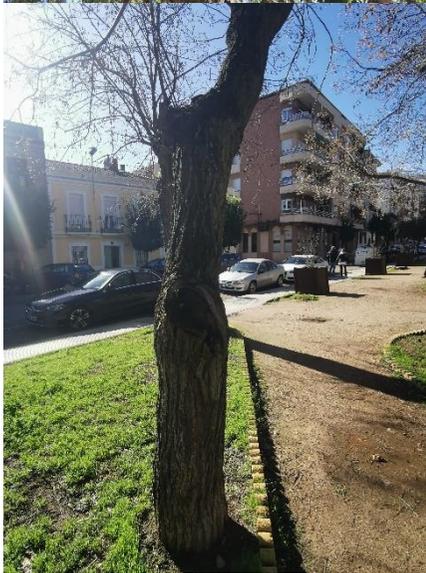
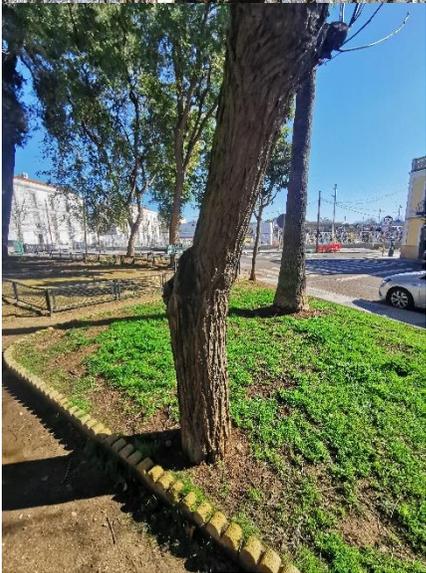
## ARBOL Nº 36

ESTADO	ESTÁTICA
<ul style="list-style-type: none"> <li>• <b>Método ARCHI:</b> Descenso de copa parcial, con algunas ramas dañadas y desequilibrio por podas previas.</li> <li>• <b>Superficie/Volumen:</b> Nivel 2 (disminución parcial de la superficie foliar activa).</li> <li>• <b>Vitalidad:</b> Media, con signos de regeneración limitada y daños estructurales visibles.</li> </ul>	<ul style="list-style-type: none"> <li>• <b>Carga:</b> Nivel 3 (distribución desigual de las ramas principales).</li> <li>• <b>Palanca:</b> Nivel 4 (ramas principales presentan puntos de posible debilidad).</li> <li>• <b>Excentricidad:</b> Nivel 2 (copa moderadamente descompensada, pero estable).</li> </ul>
BIOMECÁNICA	EVALUACIÓN DE RIESGOS
<ul style="list-style-type: none"> <li>• <b>Alteraciones:</b> Significativas (heridas visibles en las bifurcaciones principales y cicatrices de podas anteriores).</li> <li>• <b>Gravedad:</b> Nivel 3 (riesgo moderado, aunque necesario seguimiento por la estructura afectada).</li> <li>• <b>Defectos:</b> Daños mecánicos en las bifurcaciones principales, aunque sin riesgo crítico inminente.</li> </ul>	<ul style="list-style-type: none"> <li>• <b>Potencial de rotura:</b> Moderado-alto, con riesgo de fallo estructural en ramas de menor diámetro, especialmente en bifurcaciones afectadas por podas anteriores y daños mecánicos.</li> <li>• <b>Diana:</b> Frecuente, ya que el árbol se encuentra en una zona con paso constante de peatones y vehículos estacionados en las cercanías, aumentando el riesgo de daños en caso de caída.</li> <li>• <b>Tamaño (mm diámetro):</b> Ramas de entre 50-80 mm, que aunque no sean gruesas, pueden causar daños significativos a personas o vehículos si se desprenden.</li> <li>• <b>Nivel de riesgo:</b> Inaceptable, debido al alto tránsito peatonal y la cercanía de vehículos, lo que justifica una intervención inmediata para garantizar la seguridad pública.</li> </ul>

BIOMECÁNICA	EVALUACIÓN DE RIESGOS
<ul style="list-style-type: none"> <li>• <b>Alteraciones:</b> Significativas (la gran cavidad en el tronco y la inclinación incrementan el riesgo de fallo).</li> <li>• <b>Gravedad:</b> 3 (graves, puesto que la lesión en el tronco puede comprometer su resistencia mecánica, especialmente con cargas de viento).</li> <li>• <b>Defectos:</b> Cavidad amplia en el tronco y ramificación desequilibrada, lo que agrava la inclinación existente.</li> </ul>	<ul style="list-style-type: none"> <li>• <b>Potencial de rotura:</b> Elevado, debido a la cavidad en el tronco y la inclinación del fuste.</li> <li>• <b>Diana:</b> Frecuente (área de paso peatonal y proximidad a mobiliario urbano).</li> <li>• <b>Tamaño (mm diámetro):</b> &gt;100 mm en la zona afectada del tronco y en ramas principales.</li> <li>• <b>Nivel de riesgo: Límite inaceptable (nivel 4)</b>, pues el daño estructural podría generar desprendimientos de ramas o fallo parcial del fuste en condiciones de viento.</li> </ul>

- **Organismos y defectos**
  - No se observan hongos de fructificación externos ni exudaciones significativas, pero la gran cavidad en el tronco podría ser un potencial foco de **descomposición interna** o refugio para insectos xilófagos.

- El **deterioro mecánico** en la unión de ramas y la inclinación del fuste exigen un seguimiento periódico.
- **Recomendación:**
  - **Tala**
- **Prioridad: Alta**, dada la inclinación, la cavidad en el tronco y el alto tránsito en la zona, es fundamental intervenir a corto plazo para prevenir riesgos de caída.

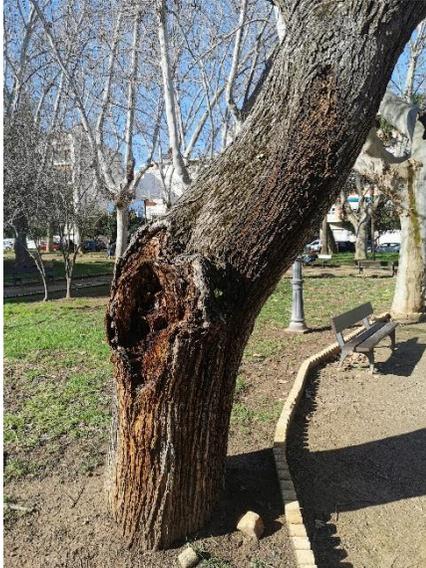
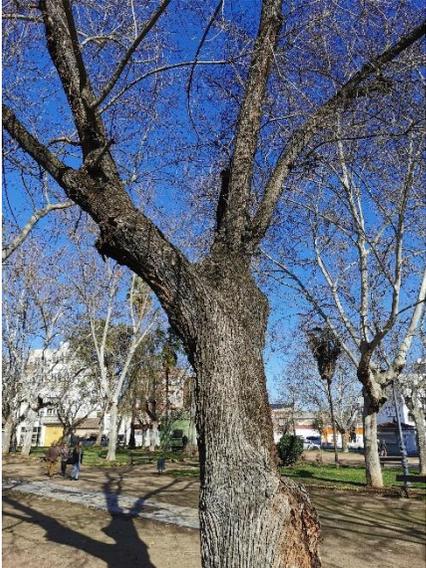
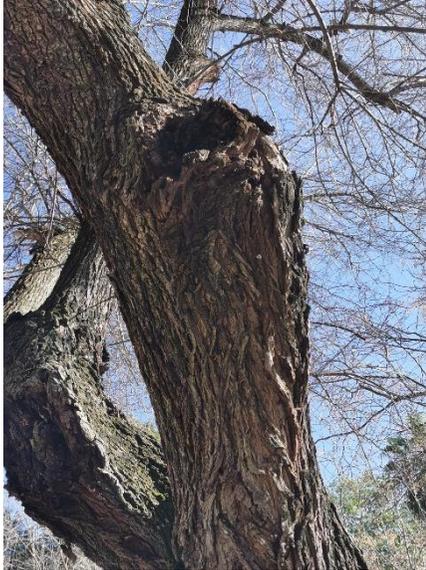
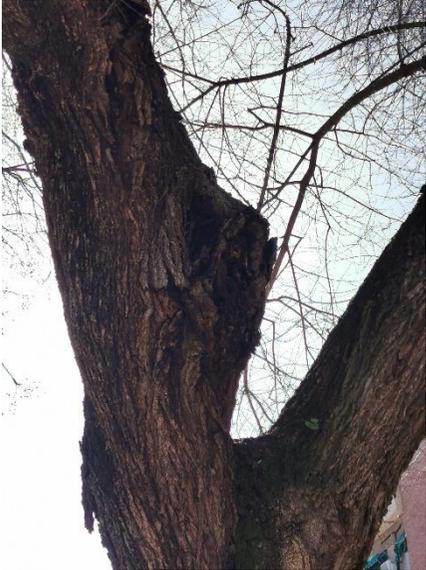
## ARBOL Nº 54

ESTADO	ESTÁTICA
<ul style="list-style-type: none"> <li>• <b>Método ARCHI:</b> Presenta áreas con descenso estructural progresivo en la copa y en la base, con huecos y tejido muerto visible. La respuesta del árbol a estos daños es limitada, lo que implica dificultades para una recuperación efectiva.</li> <li>• <b>Superficie/Volumen:</b> Nivel 3 (afectación media en el volumen de copa).</li> <li>• <b>Vitalidad:</b> Baja, con importantes signos de estrés, pérdida de tejidos y daños estructurales irreversibles.</li> </ul>	<ul style="list-style-type: none"> <li>• <b>Carga:</b> Nivel 4 (alta), con ramas principales sometidas a tensiones asimétricas.</li> <li>• <b>Palanca:</b> Nivel 3, debido a una disposición de ramas alargadas con posibles fracturas en la base.</li> <li>• <b>Excentricidad:</b> Nivel 4 (marcado desequilibrio), con inclinación lateral evidente y peligro de colapso en zonas críticas.</li> </ul>

BIOMECÁNICA	EVALUACIÓN DE RIESGOS
<ul style="list-style-type: none"> <li>• <b>Alteraciones:</b> Presencia de huecos significativos y cicatrices, particularmente en la base y en bifurcaciones.</li> <li>• <b>Gravedad:</b> Significativa, con posibilidad de fallos estructurales severos.</li> <li>• <b>Defectos:</b> Huecos profundos, daños por podas antiguas y corteza desprendida en varias áreas.</li> </ul>	<ul style="list-style-type: none"> <li>• <b>Potencial de rotura:</b> Elevado, con especial riesgo en las ramas superiores y en el tronco deteriorado.</li> <li>• <b>Diana:</b> Alta, en una zona pública de tránsito frecuente de personas y vehículos.</li> <li>• <b>Tamaño (mm diámetro):</b> Huecos y fallos en ramas de entre 40-150 mm de diámetro.</li> <li>• <b>Nivel de riesgo:</b> Inaceptable, debido a la degradación avanzada y al riesgo de colapso en áreas transitadas.</li> </ul>

- No se observan hongos ni plagas en las imágenes proporcionadas.
- **Recomendación:**
  - o **Actuación:** Tala inmediata. La extensión de los daños no permite asegurar la estabilidad del ejemplar, y su ubicación en una zona de alto tránsito agrava el riesgo potencial.
- **Prioridad:** Alta.

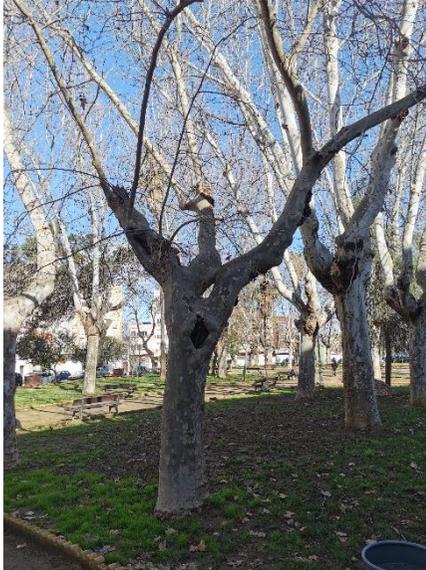
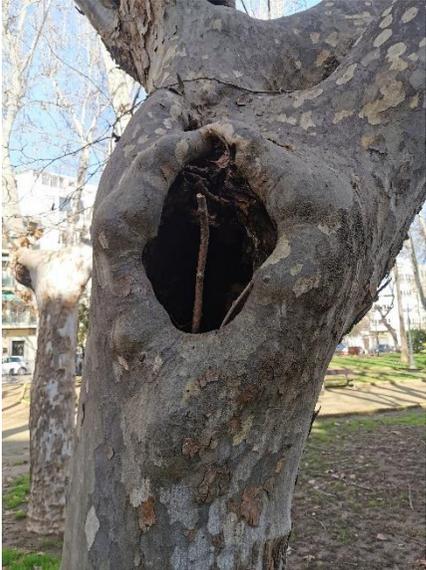
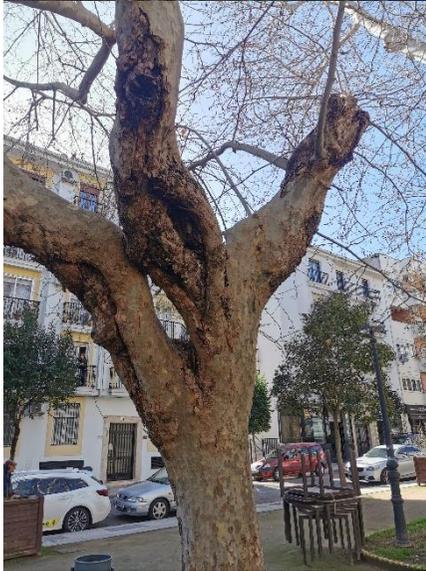
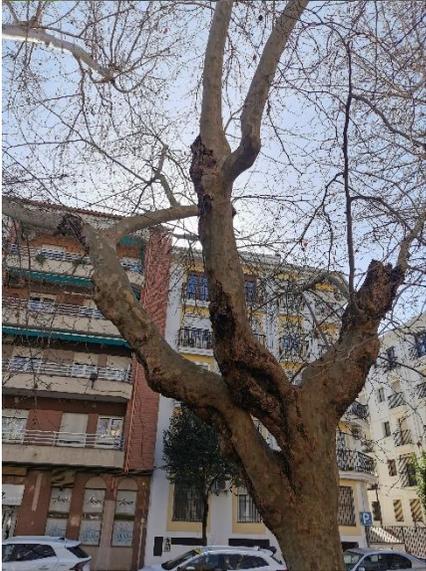
## ARBOL N° 68

ESTADO	ESTÁTICA
<ul style="list-style-type: none"> <li>• <b>Método ARCHI:</b> Estado de descenso parcial de copa, con indicios de sustitución por rebrotes traumáticos. Daños estructurales en las ramas principales con cavidades visibles.</li> <li>• <b>Superficie/Volumen:</b> Nivel 3 (reducción moderada del volumen foliar).</li> <li>• <b>Vitalidad:</b> Media. El árbol presenta estrés fisiológico evidente, con regeneración escasa y ramificación débil.</li> </ul>	<ul style="list-style-type: none"> <li>• <b>Carga:</b> Nivel 4. El árbol muestra una estructura desequilibrada con múltiples bifurcaciones afectadas por heridas y cavidades.</li> <li>• <b>Palanca:</b> Nivel 4. Ramas con puntos débiles y posibilidad de colapso en las bifurcaciones.</li> <li>• <b>Excentricidad:</b> Nivel 4. Descompensación marcada con inclinación evidente y áreas debilitadas en la copa.</li> </ul>
BIOMECÁNICA	EVALUACIÓN DE RIESGOS

<ul style="list-style-type: none"> <li>• <b>Alteraciones:</b> Significativas. Presencia de fisuras, cavidades profundas y daños acumulados en la base y ramas principales.</li> <li>• <b>Gravedad:</b> Nivel 4. Fallos estructurales potencialmente críticos en condiciones adversas.</li> <li>• <b>Defectos:</b> Cavidades importantes y lesiones antiguas mal cicatrizadas que afectan la estabilidad general del ejemplar.</li> </ul>	<ul style="list-style-type: none"> <li>• <b>Potencial de rotura:</b> Alto. Riesgo elevado de fallo estructural en ramas de diámetro significativo.</li> <li>• <b>Diana:</b> Frecuente. Ubicación en zona de alto tránsito peatonal con presencia de mobiliario urbano y vehículos estacionados.</li> <li>• <b>Tamaño (mm diámetro):</b> Ramas entre 80 y 120 mm susceptibles de caída ante situaciones climáticas adversas.</li> <li>• <b>Nivel de riesgo:</b> Inaceptable. Los defectos estructurales y la ubicación concurrida justifican medidas urgentes.</li> </ul>

- **Tronco y corteza:**
  - Cavidades significativas en el tronco, con fisuras y signos de podredumbre interna.
  - Evidencias de daños provocados por podas antiguas, sin regeneración estructural adecuada.
- **Ramas y copa:**
  - Ramas principales con bifurcaciones abiertas, heridas visibles y cicatrización deficiente.
  - Copa desestructurada, con signos de decadencia progresiva y regeneración limitada.
- **Condiciones ambientales:**
  - Suelo con compactación alta, entorno afectado por el paso constante de personas y vehículos.
  - Ubicación en un área de uso intensivo con presencia de bancos y caminos peatonales.
- **Organismos**

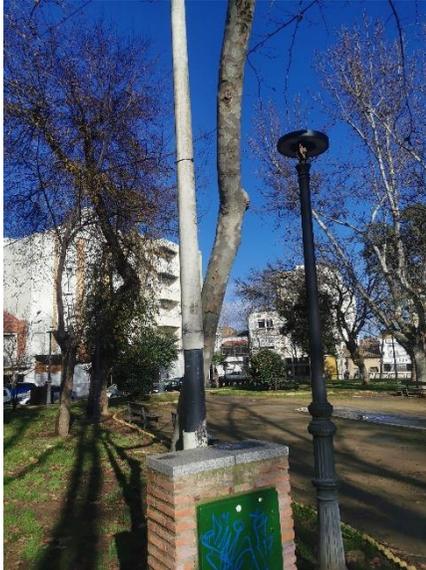
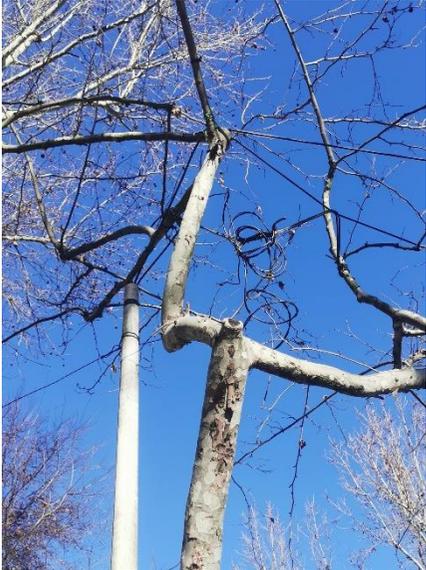
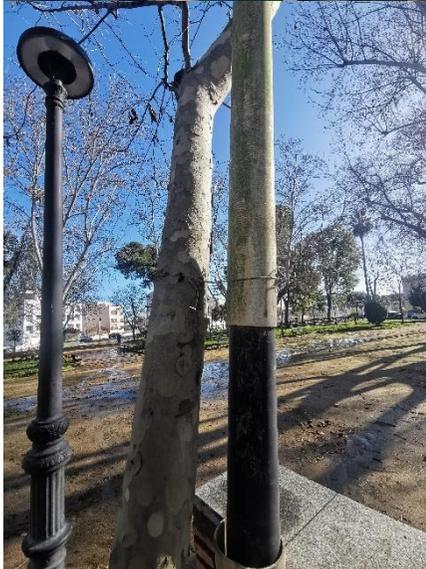
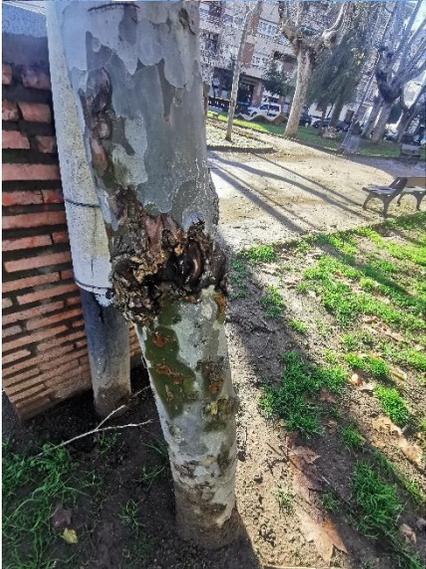
## ARBOL N° 80

ESTADO	ESTÁTICA
<ul style="list-style-type: none"> <li>• <b>Método ARCHI:</b> Árbol en Estado de Estrés Severo. El árbol presenta daños importantes en la estructura debido a podas inadecuadas y lesiones por contacto con elementos artificiales. Esta alteración estructural compromete gravemente la estabilidad y la salud del ejemplar.</li> <li>• <b>Superficie/Volumen:</b> Nivel 3 (reducido). La poda y el daño por contacto han limitado drásticamente la copa. El escaso desarrollo foliar disminuye la capacidad fotosintética del árbol y su potencial de crecimiento.</li> <li>• <b>Vitalidad:</b> Baja. Aunque presenta brotes nuevos en respuesta al estrés, las heridas profundas en el tronco y los daños estructurales indican un declive fisiológico importante, que compromete gravemente su supervivencia a largo plazo.</li> </ul>	<ul style="list-style-type: none"> <li>• <b>Carga:</b> 2. El árbol, aunque pequeño, tiene un desequilibrio estructural causado por la poda y los daños en la base. El contacto con las estructuras incrementan la posibilidad de fallos estructurales.</li> <li>• <b>Palanca:</b> 3. Los daños en la base desestabilizan al árbol, con riesgo de vuelco. La base dañada disminuye la capacidad del árbol para resistir las tensiones.</li> <li>• <b>Excentricidad:</b> 3. La disposición y proximidad del entorno afectan la estabilidad del árbol. Las estructuras artificiales impiden un desarrollo normal del árbol, agravando la asimetría.</li> </ul>

BIOMECÁNICA	EVALUACIÓN DE RIESGOS
<ul style="list-style-type: none"> <li>• <b>Alteraciones:</b> Graves. Los daños físicos en la base del tronco son significativos, con heridas profundas y riesgo de pudrición.</li> <li>• <b>Gravedad:</b> Alta. El daño en la base y el contacto con elementos artificiales suponen un riesgo inminente a largo plazo. La estabilidad del árbol está muy comprometida por estos daños.</li> <li>• <b>Defectos:</b> Heridas profundas y visibles en la base, contacto directo con estructuras artificiales y la falta de espacio limitan severamente el desarrollo del árbol y aumentan el riesgo de colapso.</li> </ul>	<ul style="list-style-type: none"> <li>• <b>Potencial de rotura:</b> Moderado/Alto. Las heridas profundas y la debilidad en la base, combinados con la limitación del crecimiento, suponen un riesgo importante.</li> <li>• <b>Diana:</b> Ocasional/Frecuente. El árbol se encuentra en una zona pública con cierto tránsito peatonal, lo que supone un riesgo para las personas y propiedades en caso de rotura o colapso.</li> <li>• <b>Tamaño (mm diámetro):</b> &lt;50 mm (ramas pequeñas, pero el colapso del árbol supondría un riesgo considerable).</li> <li>• <b>Nivel de riesgo:</b> Moderado/Alto. El estado general del árbol y su ubicación en una zona de tránsito elevan el riesgo a un nivel preocupante.</li> </ul>

- Corteza característica de la especie, con textura sana en general, salvo en las zonas de daño.
- **Ramas y copa:**
  - Copa pequeña, con pocas ramas principales que muestran una disposición limitada debido al entorno.

- No se observan hojas en este momento, pero las ramas parecen mantener una estructura básica funcional.
- **Condiciones ambientales:**
  - El árbol está plantado junto a una estructura artificial (poste y ladrillos), lo que ha provocado daño físico al tronco y posiblemente afecta su desarrollo.

- Suelo compactado alrededor, lo que puede limitar el crecimiento radicular y la estabilidad a largo plazo.
- **Organismos y defectos:**
  - La herida en la base podría ser un punto de entrada para hongos o plagas si no se maneja adecuadamente.

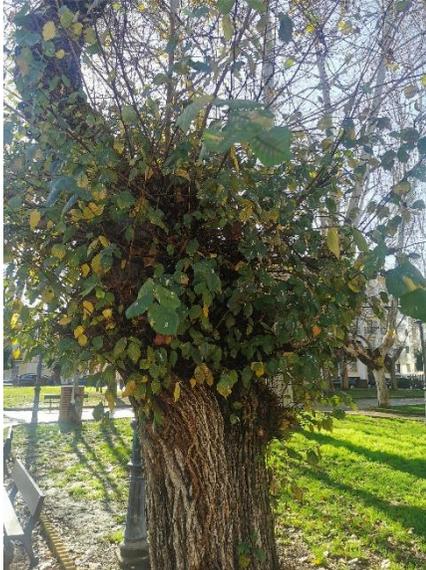
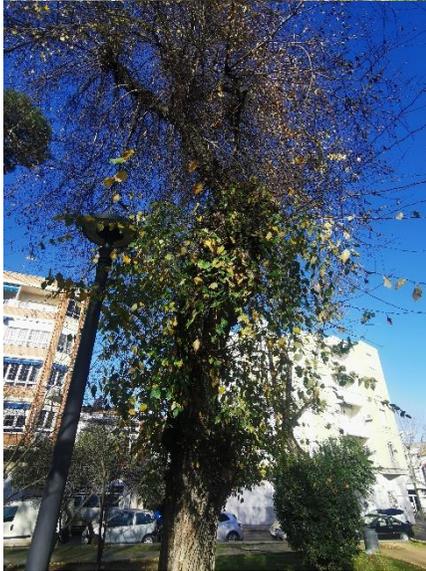
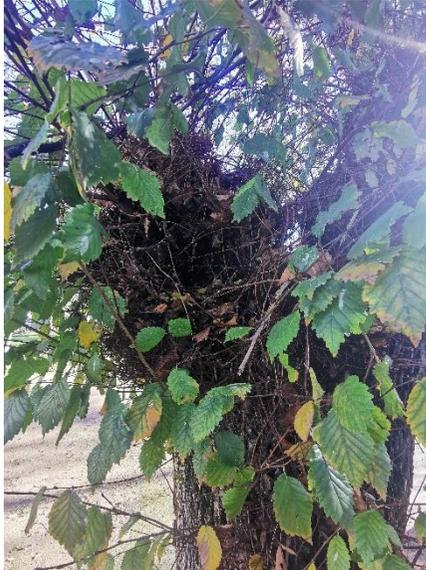
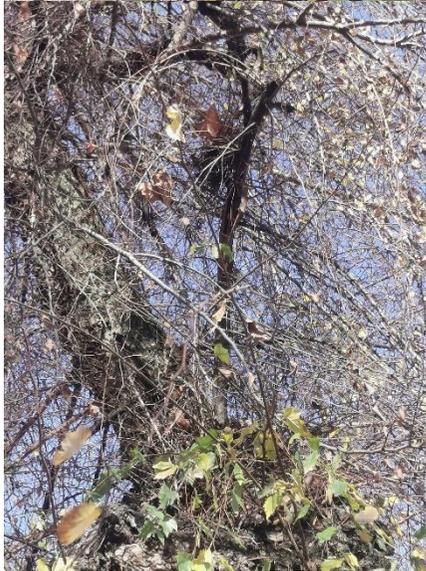
## ARBOL N° 83

ESTADO	ESTÁTICA
<ul style="list-style-type: none"> <li>• <b>Método ARCHI:</b> Descenso de copa, asociado a la reducción del volumen foliar y la presencia de daños estructurales.</li> <li>• <b>Superficie/Volumen:</b> Nivel 2 (reducido), posiblemente como consecuencia de estrés y de intervenciones de poda.</li> <li>• <b>Vitalidad:</b> Media/Baja, con signos de estrés fisiológico evidenciados por la acumulación de resina y un menor vigor general.</li> </ul>	<ul style="list-style-type: none"> <li>• <b>Carga:</b> 4 (alto riesgo por inclinación y peso en las ramas principales).</li> <li>• <b>Palanca:</b> 4 (ramas largas y con puntos de fractura potenciales).</li> <li>• <b>Excentricidad:</b> 3 (descompensación de la copa debido al rebrote basal).</li> </ul>
BIOMECÁNICA	EVALUACIÓN DE RIESGOS
<ul style="list-style-type: none"> <li>• <b>Alteraciones:</b> Significativas (cavidades y rebrotes basales que alteran la distribución de la carga).</li> <li>• <b>Gravedad:</b> Alta (potencial de colapso parcial o total).</li> <li>• <b>Defectos:</b> Cavidades en el tronco y ramas con posible necrosis en las zonas superiores.</li> </ul>	<ul style="list-style-type: none"> <li>• <b>Potencial de rotura:</b> Alto (probabilidad de falla estructural elevada).</li> <li>• <b>Diana:</b> Frecuente (zona pública con tránsito peatonal y vehicular cercano).</li> <li>• <b>Tamaño (mm diámetro):</b> &gt;100 mm (ramas principales comprometidas).</li> <li>• <b>Nivel de riesgo:</b> Inaceptable.</li> </ul>

- **Tronco y corteza:**
  - o El tronco principal muestra cavidades y grietas longitudinales, posiblemente debido a estrés estructural o deterioro fisiológico.

- o Se observa presencia de rebrotes basales vigorosos, lo que indica un intento de recuperación o respuesta al estrés.
  - o Corteza con signos de descamación y daños mecánicos en algunas áreas.
