# EVALUACIÓN RIESGO DE ARBOLADO: PARQUE LÓPEZ DE AYALA (MÉRIDA)

**GRUPO  
EULEN**

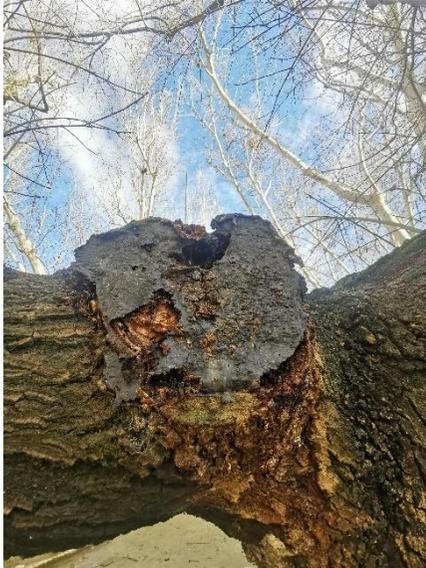
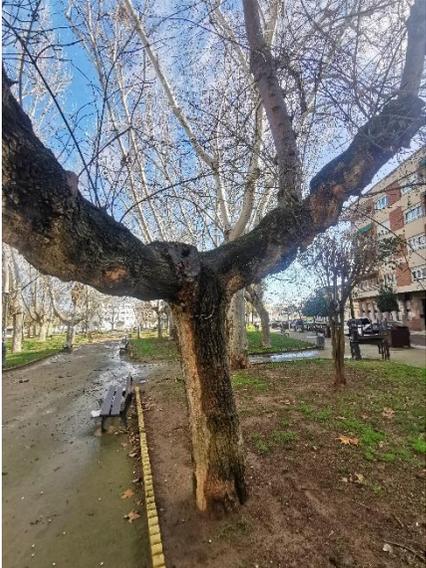
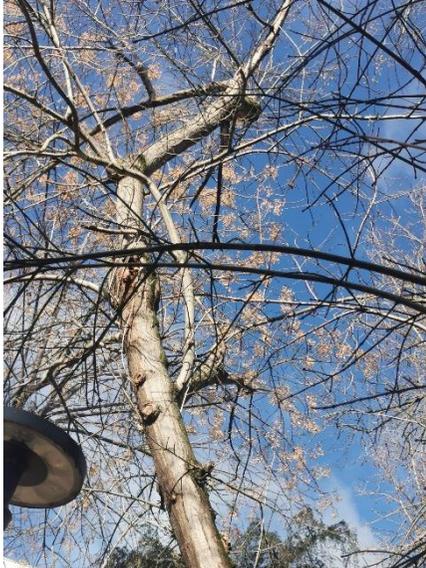
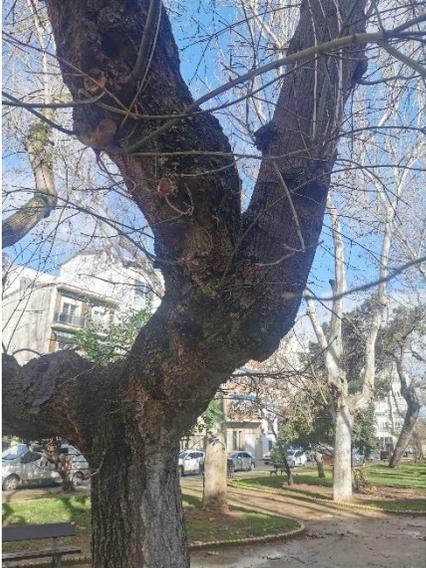
## ARBOL Nº 111

ESTADO	ESTÁTICA
<ul style="list-style-type: none"> <li>• <b>Método ARCHI:</b> Se considera un <b>Árbol con Descenso de Copa</b>, pues la parte superior muestra daños significativos y ha perdido gran parte de su estructura original, mientras que en las ramas principales se observan brotes y desarrollo de copa a menor altura. Esto indica una respuesta de adaptación tras padecer estrés mecánico o fisiológico.</li> <li>• <b>Superficie/Volumen: Nivel 3 (41–60 %)</b>, ya que, pese a conservar una copa aparente, la masa foliar está claramente mermada frente a lo que sería un ejemplar en buen estado. La pérdida de secciones en la cruz y los cortes antiguos han reducido la cubierta foliar.</li> <li>• <b>Vitalidad: Media/Baja</b>, dado que todavía mantiene brotes activos y partes funcionales, pero las grandes heridas y la descomposición en la zona de las horquillas revelan un desgaste pronunciado que compromete la salud general del árbol.</li> </ul>	<ul style="list-style-type: none"> <li>• <b>Carga:</b> 3 (moderada, agravada por la copa desbalanceada).</li> <li>• <b>Palanca:</b> 4 (desbalance significativo que incrementa la tensión en puntos críticos).</li> <li>• <b>Excentricidad:</b> 4 (ramas en distintas direcciones incrementan el desbalance estructural).</li> </ul>

- Evidencias de ramas muertas aún en el árbol, algunas de las cuales representan riesgos potenciales de caída.
- Copa abierta, desbalanceada y con signos de estrés ambiental.
- **Condiciones ambientales:**
  - Ubicado en una zona con tránsito peatonal y mobiliario cercano (bancos, farolas).
  - Suelo compactado y humedad irregular debido a drenaje deficiente, lo cual podría estar afectando el desarrollo radicular.
- **Organismos y defectos:**
  - No se observan signos evidentes de plagas activas en las imágenes.
  - Heridas abiertas podrían facilitar infecciones fúngicas o invasión por patógenos en el futuro.
- **Recomendaciones:**
  - **Tala**
- **Prioridad:** Media/alta

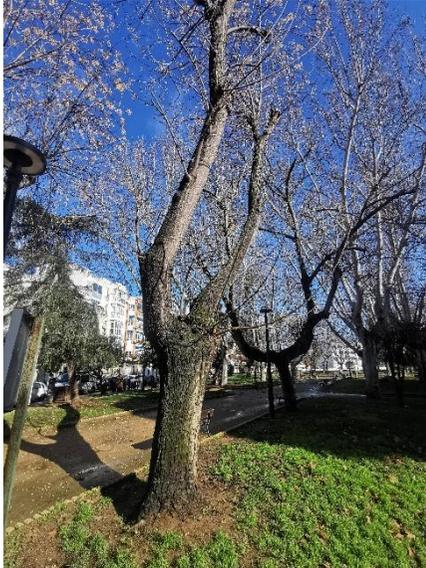
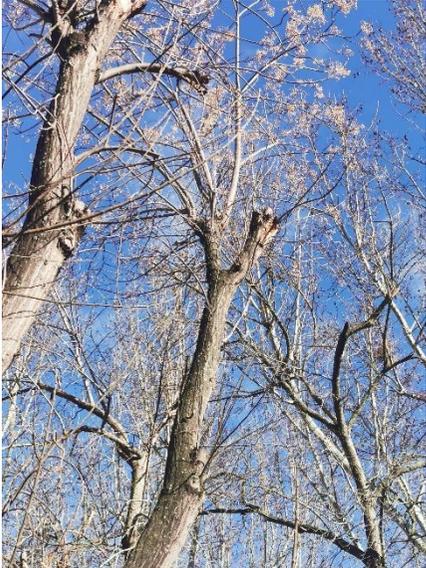
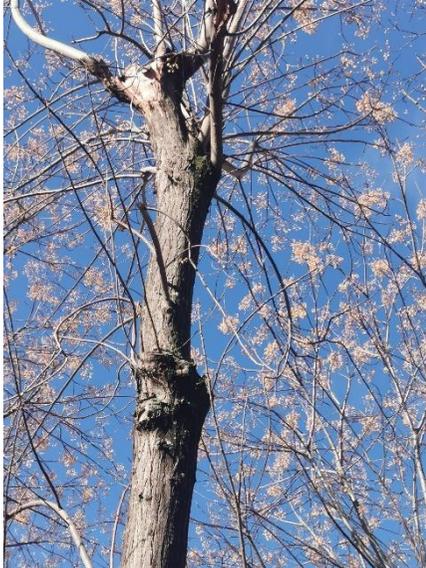
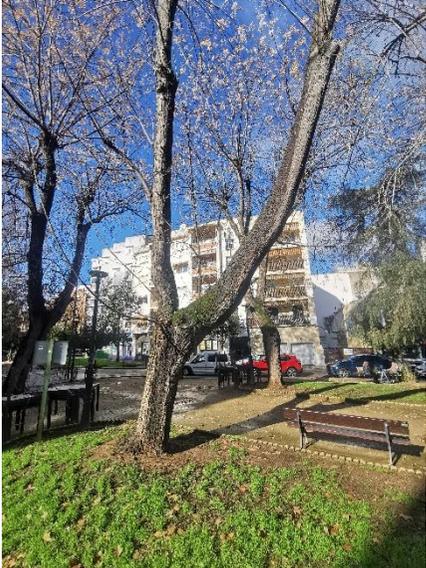
## ARBOL Nº 112

ESTADO	ESTÁTICA
<ul style="list-style-type: none"> <li>• <b>Método ARCHI:</b> Estado general comprometido debido a signos de estrés estructural y desequilibrio en la copa.</li> <li>• <b>Superficie/Volumen afectado:</b> 3 (indicativo de daños significativos en el tronco y ramas principales).</li> <li>• <b>Vitalidad:</b> Media/Baja. Evidencia de ramas secas y presencia de musgo en los puntos críticos del tronco.</li> </ul>	<ul style="list-style-type: none"> <li>• <b>Carga:</b> 3</li> <li>• <b>Palanca:</b> 3</li> <li>• <b>Excentricidad:</b> 2 (clara inclinación del tronco que compromete el balance).</li> </ul>
BIOMECÁNICA	EVALUACIÓN DE RIESGOS
<ul style="list-style-type: none"> <li>• <b>Alteraciones:</b> Cavidades evidentes en el tronco y ramas principales, indicativo de madera degradada. Presencia de musgo que sugiere problemas de humedad persistente.</li> <li>• <b>Gravedad:</b> Alta, debido a la inclinación pronunciada y posibles puntos de fractura en el tronco.</li> <li>• <b>Defectos:</b> Varios. Incluyen cavidades profundas, ramas rotas y excentricidad en el crecimiento de la copa.</li> </ul>	<ul style="list-style-type: none"> <li>• <b>Potencial de Rotura:</b> Probable. La inclinación del tronco y el estado degradado sugieren un riesgo significativo.</li> <li>• <b>Diana:</b> Frecuente. Ubicación en un área de paso y proximidad a bancos y una farola.</li> <li>• <b>Tamaño (mm diámetro):</b> &gt;100 mm</li> <li>• <b>Nivel de Riesgo:</b> Inaceptable. Requiere acción inmediata.</li> </ul>

- El entorno presenta **mobiliario urbano** (bancos, farolas) y recibe un **alto tránsito peatonal**, incrementando la relevancia de la gestión del riesgo.
- **Organismos y defectos**
  - No se aprecian **hongos de fructificación** visibles ni exudaciones reseñables, pero la **cavidad troncal** representa un posible foco de **descomposición interna** o colonización por insectos xilófagos.
  - El **deterioro mecánico** en la base de las ramas principales y la notable inclinación del fuste requieren un **seguimiento periódico** para valorar la evolución de la estabilidad.
- **Recomendación**
  - Tala
- **Prioridad:**
  - **Alta**, atendiendo a la inclinación, la cavidad del tronco y el intenso uso público de la zona.

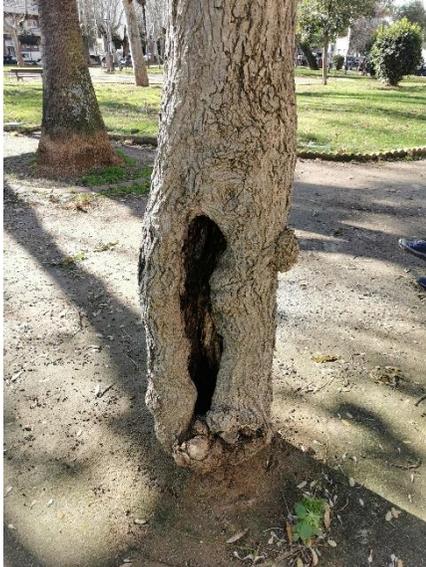
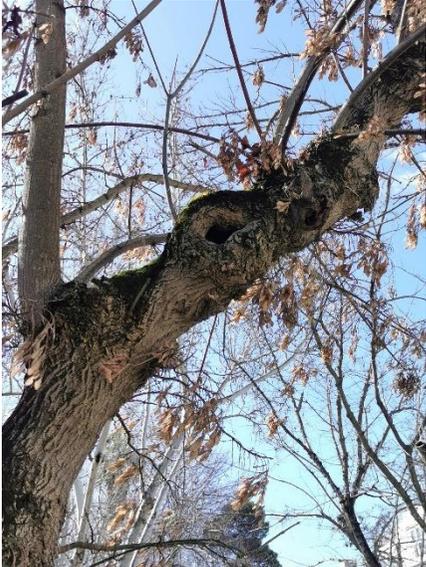
## ARBOL Nº 124

ESTADO	ESTÁTICA
<ul style="list-style-type: none"> <li>• <b>Método ARCHI:</b> Árbol con decaimiento irreversible. Presenta múltiples cavidades de gran profundidad, tejidos de cierre inexistentes y daños acumulados.</li> <li>• <b>Superficie/Volumen:</b> Nivel 4 (60-80% reducción del volumen foliar).</li> <li>• <b>Vitalidad:</b> Baja, con brotes residuales dispersos, signos de desecación en ramas y disminución de la capacidad de regeneración.</li> </ul>	<ul style="list-style-type: none"> <li>• <b>Carga:</b> Nivel 4 (estructura desequilibrada, ramas con alto riesgo de colapso por exposición elevada).</li> <li>• <b>Palanca:</b> Nivel 3 (brazos de palanca largos en ramas principales con bifurcaciones débiles).</li> <li>• <b>Excentricidad:</b> Nivel 3 (desviación geométrica moderada con peso acumulado en un sector de la copa).</li> </ul>
BIOMECÁNICA	EVALUACIÓN DE RIESGOS
<ul style="list-style-type: none"> <li>• <b>Alteraciones:</b> Múltiples, incluyendo cavidades extensas en ramas y tronco, zonas podridas y fisuras.</li> <li>• <b>Gravedad:</b> Nivel 4 (riesgo muy alto de fractura en ramas mayores).</li> <li>• <b>Defectos:</b> Cavidades profundas, daños mecánicos, ausencia de tejido reparador.</li> </ul>	<ul style="list-style-type: none"> <li>• <b>Potencial de rotura:</b> Alto, especialmente en ramas de mayor diámetro, con posibilidad de colapso.</li> <li>• <b>Diana:</b> Nivel 5 (constante). Zona con bancos, tráfico peatonal y presencia de vehículos próximos.</li> <li>• <b>Tamaño (mm diámetro):</b> Ramas de hasta 150 mm, susceptibles de caída.</li> <li>• <b>Nivel de riesgo: Inaceptable.</b> Los daños estructurales y la ubicación justifican una intervención inmediata.</li> </ul>
