# CONCLUSIONES Y PROPUESTAS DE INTERVENCIÓN EN EL SERVICIO DE TRANSPORTE URBANO DE MÉRIDA

Equipo redactor del PMUS de Mérida

Universidad de Extremadura

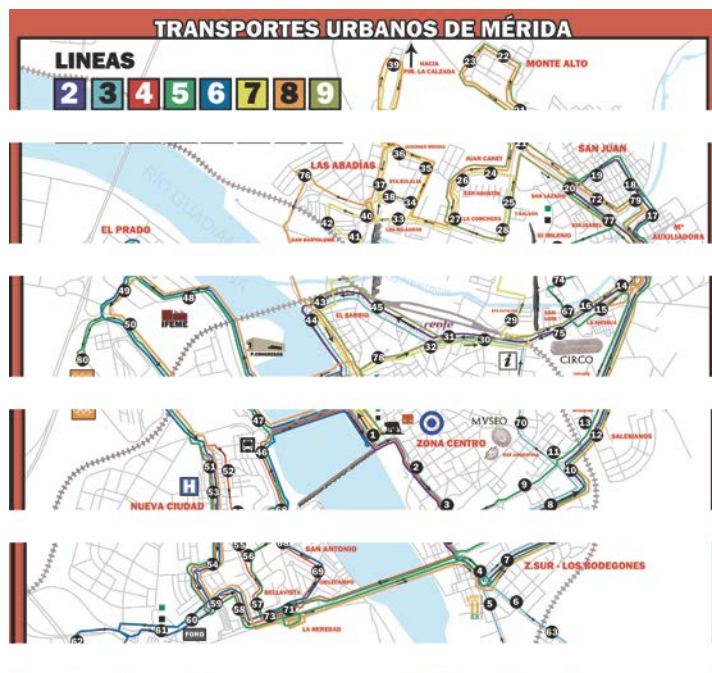
Figura 15. Planos de las líneas instalados en cada una de las paradas de Mérida.

Se pretende establecer un plan permanente que contemple las correspondientes actuaciones de mantenimiento tales como: progresiva implantación, en todas las paradas que sea posible, de marquesinas que protejan a los usuarios de las inclemencias del tiempo; reposición de las señales verticales y horizontales de localización; sustitución de los mapas y de los carteles identificativos de paradas deteriorados; reposición de pegatinas de códigos BIDI; etc. Dicho plan deberá contemplar necesariamente una previsión de costes anual para estas tareas.

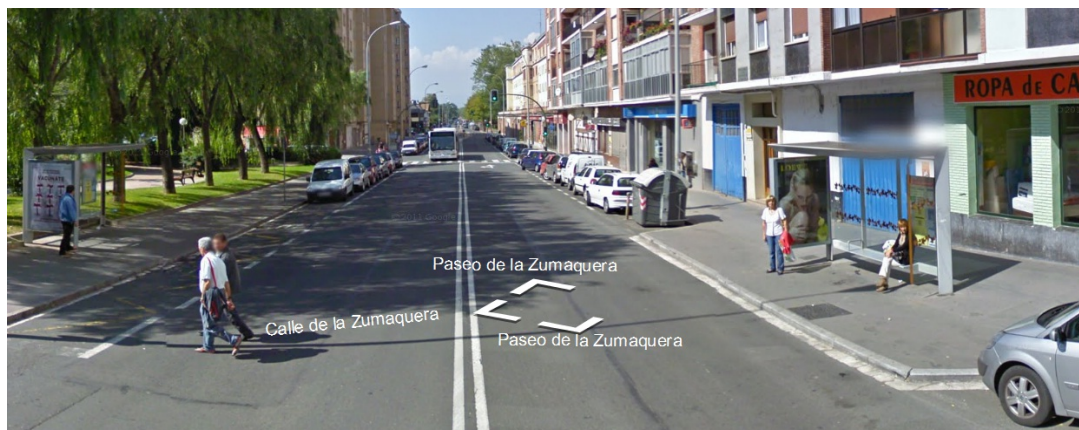
Figura 17. Ejemplo de parada de autobús urbano en Vitoria (preferencia del bus sobre el vehículo particular).

Una de las acciones a aplicar en las vías donde el transporte público sea prioritario es la priorización semafórica.

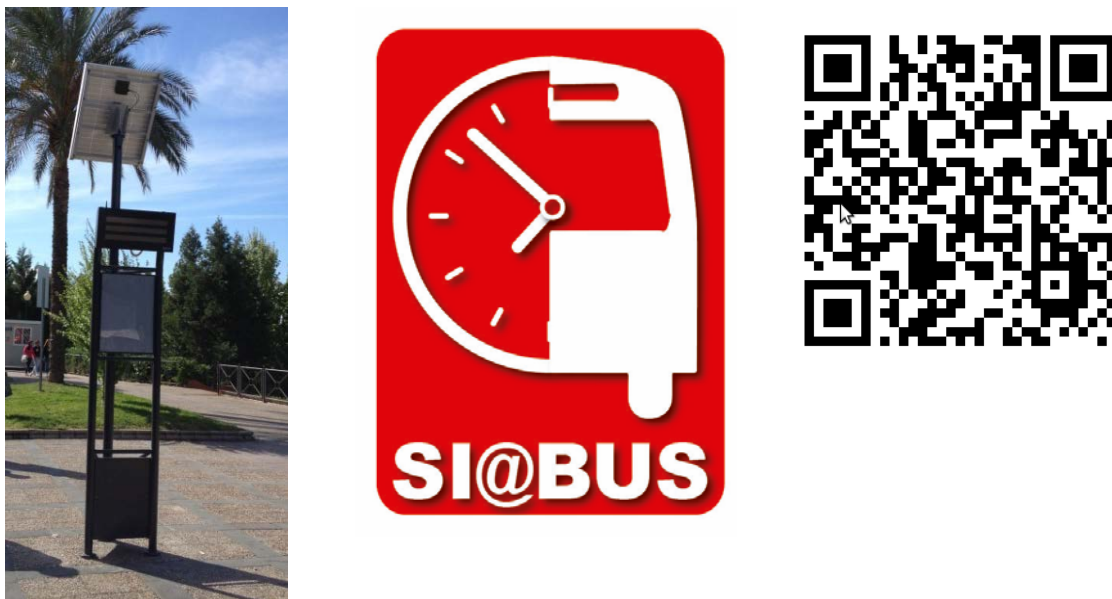
Figura 18. Paneles informativos, logo de Si@bus y código BIDI.

Para conseguir esto se instalarán pantallas LED con información dinámica de horarios y servicios localizadas solamente en las principales paradas de la ciudad. Así mismo, se colocarán pegatinas con códigos bidimensionales (códigos BIDI) reconocibles mediante teléfonos de última generación (dispositivos móviles tipo Smartphone) en todas las paradas de la ciudad, que proporcionen al usuario información en tiempo real sobre las líneas y horarios del servicio.

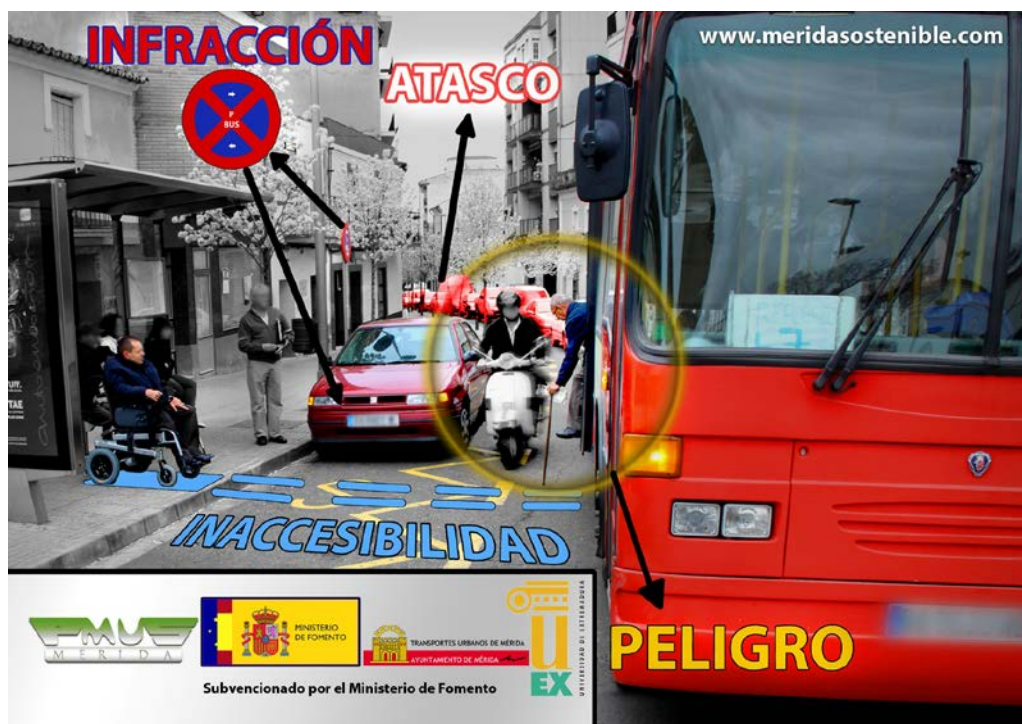
Figura 21. Accesibilidad en las paradas.

Se llevará a cabo un estudio de todas las paradas de la red de líneas del servicio analizando el grado de accesibilidad de las mismas, es decir, si cumplen la Ley de Accesibilidad: rampas, alturas de bordillos, distancias para giros, espacios suficientes para las personas con movilidad reducida, bacheado,...

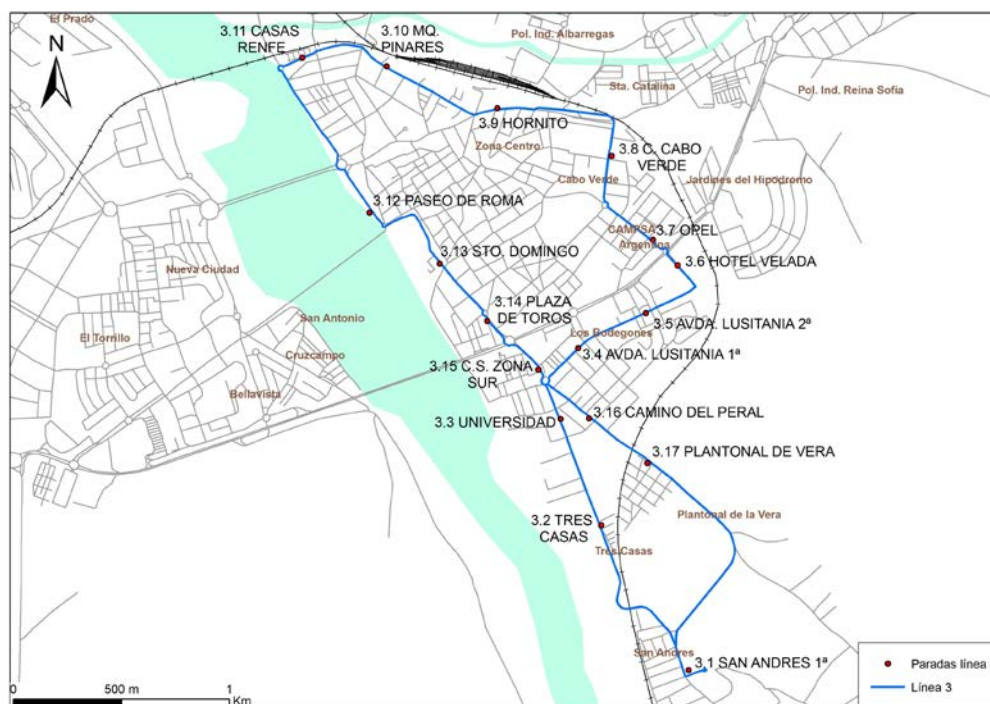
Figura 26. Propuestas de intervención.

En otro orden de cosas, subrayar que la Línea 2 y la Línea 3 comparten muchos tramos, por lo que se podría intentar modificar la Línea 3. La Línea 3 se podría convertir en una línea de ida y vuelta con inicio en la parada 3.2 (**San Andrés**), y subida hasta la parada 3.12 (**Casas Renfe**). Desde esta última parada volvería a bajar hacia San Andrés, pudiendo modificar su trayecto. Como atraviesa calles estrechas se **podría plantear incluso el hecho de que se hiciera el recorrido con un microbús**.

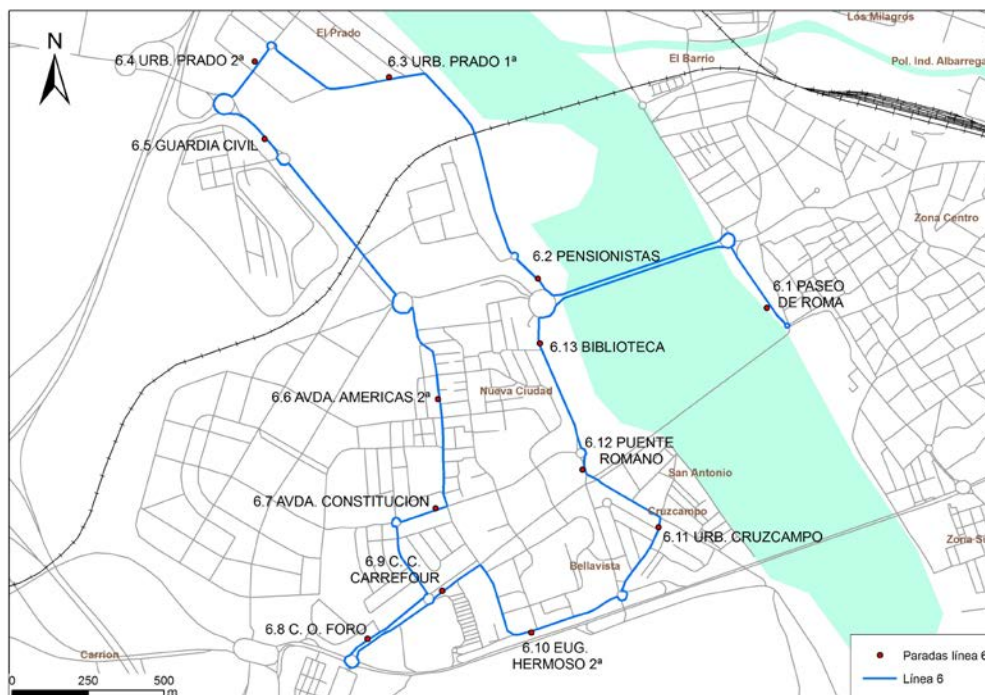
Figura 29. Propuestas de intervención.

Ante la **conflictividad** existente también en las **avenidas Eugenio Hermoso y Las Américas**, debido ante todo al **tráfico** y al **estacionamiento indebido** de vehículos, se plantean las siguientes opciones: 1) **suprimir las dos paradas de Eugenio Hermoso** (presenta una parada próxima a menos de 300 metros) y **colocar sólo una entre las dos existentes**, y 2) **eliminar las dos paradas de la avenida de Las Américas** (presenta una parada próxima a menos de 300 metros) y, como en el caso anterior, **ubicar sólo una entre las anteriores**.
