# FICHAS DE PATRIMONIO ARQUITECTÓNICO

## NIVEL I. PROTECCIÓN INTEGRAL

PLAN ESPECIAL DEL CONJUNTO HISTORICO-ARQUEOLOGICO

**CATÁLOGO DE ELEMENTOS PROTEGIDOS.  
TOMO 1.  
Fichas de Patrimonio Arquitectónico.**

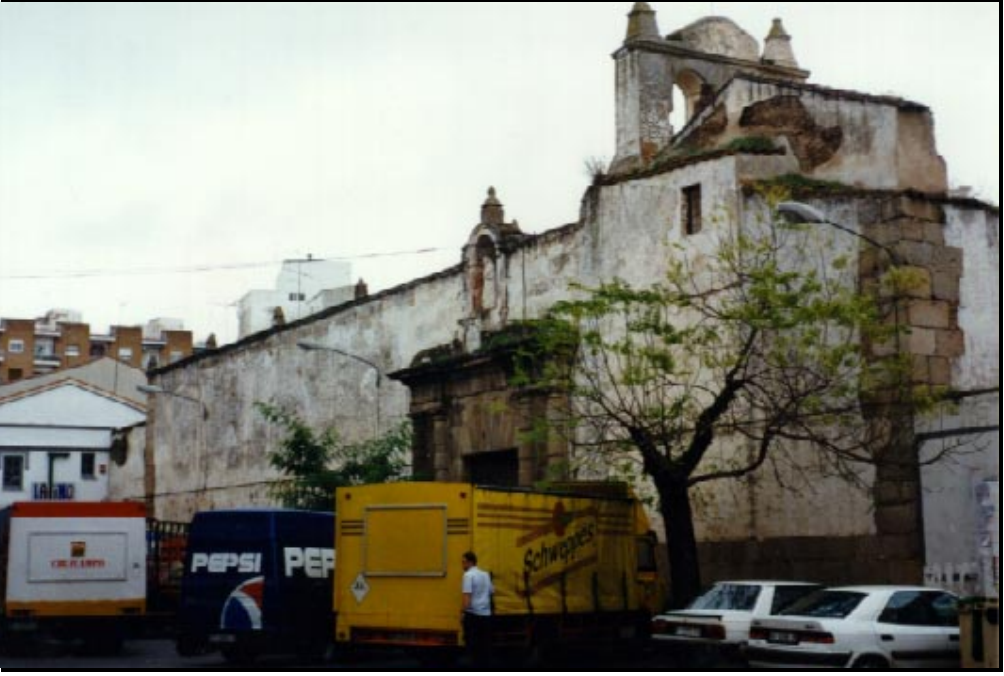
Identificación: Antiguo Convento de San Andrés. Pza. de Santo Domingo. nº  
Ref. catastral: 13;19/04085

Tipología:  
Arquitectura religiosa: convento e iglesia.

Estado de conservación:  
Ruina. Sólo se conservan restos del muro de cierre del compás, espadaña y nave de la antigua ermita de San Andrés, así como la traza de algunos muros.

Reseña Histórico-Arquitectónica:  
Fue fundado en 1.573, perteneciente a la Orden de Predicadores de Santo Domingo. Destruído en su mayor parte, sólo queda la fachada a la plaza de Sto. Domingo. En época de Moreno de Vargas (XVII) todavía no había sido concluido. Destaca la portada de la Iglesia con columnata y entablamento de orden Toscano. Sobre ésta, la imagen de San Andrés, de piedra, en hornacina rematada con tres pináculos, y el escudo de Santiago. Los muros son de sillería de granito. La portada es adintelada de sillería, con semicolumnas de granito y entablamento con triglifos y metopas, rematada por la cornisa. Existe otra puerta que es un corralón. Presenta una espadaña perpendicular a la fachada, ancha y con dos vanos de sillería. Su espacio interior está organizado en torno a dos patios consecutivos, con un claustro en el interior de la parcela con galerías perimetrales. Iglesia lateral junto al acceso principal al convento. En la esquina de la plaza y calle Oviedo se situaría el compás con entrada a la iglesia.

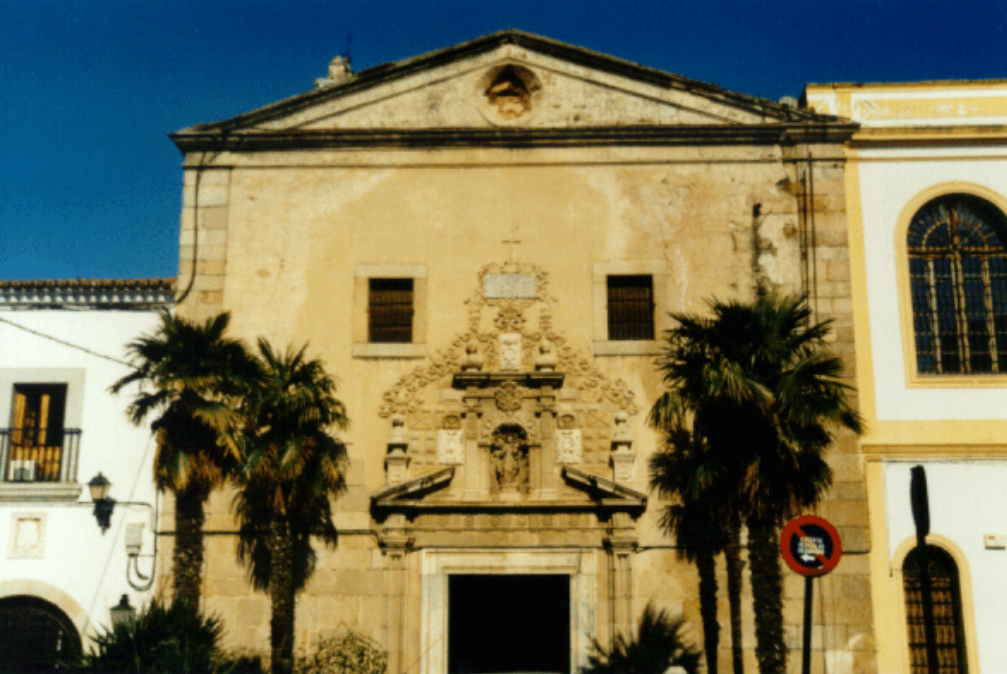
Identificación: Iglesia de Cristo Rey. C/ Almendralejo nº s/n  
Ref. catastral: 26/01141

| <i>Estado de conservación:</i><br>Precisa intervenciones de conservación. |
| <i>Patologías significativas:</i><br>Manchas y desconchados en el interior por humedades. Degradación de la piedra por excrementos de aves en el coro y exterior. Camarín degradado. |

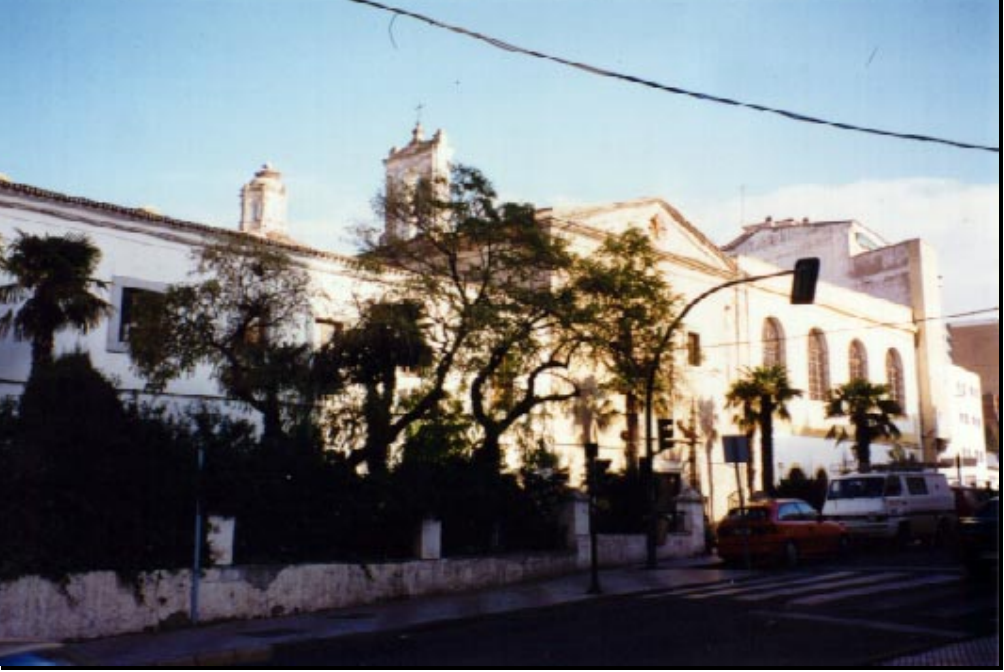
Patologías significativas:  
Desprendimiento de la pintura y el enfoscado, grietas y fisuras en muros exteriores. Manchas, desprendimientos y vegetación silvestre en muros debido a la humedad por capilaridad. Desconchamientos y manchas en cornisas del claustro.

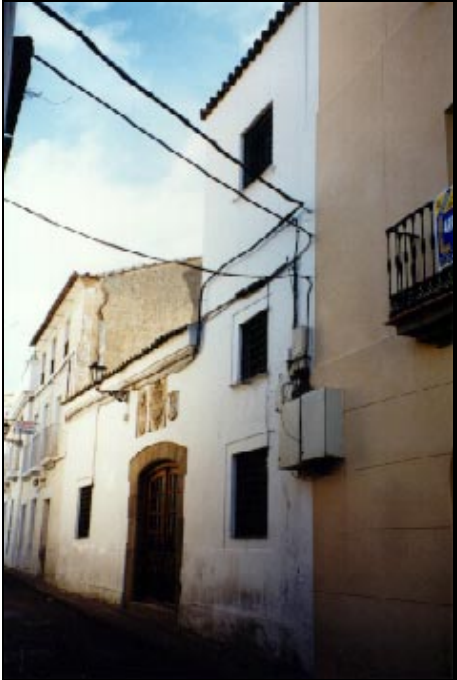
Estado de conservación:  
Bueno.

Patologías significativas:  
No se detectan.

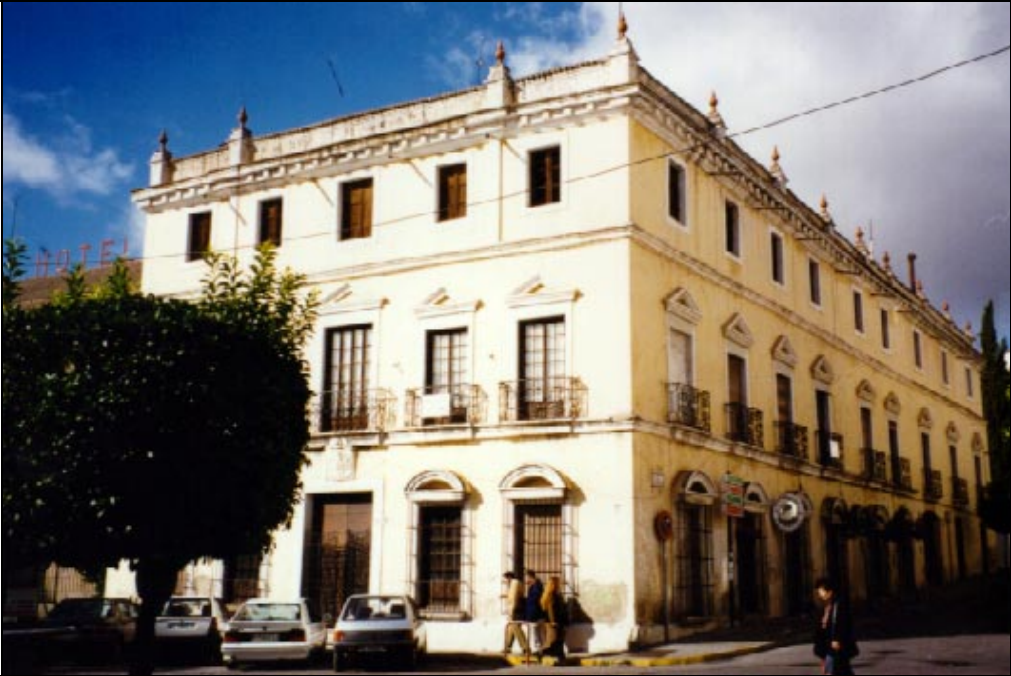
Estado de conservación:  
Deteriorado parcialmente.

Patologías significativas:  
Desconchamiento de pintura y grietas en molduras de fachada. Vegetación en muros y huecos. Problemas de humedad en el interior: manchas, desprendimiento de revestimientos, roturas en estructura de madera del tejado...Rotura en canalizaciones.

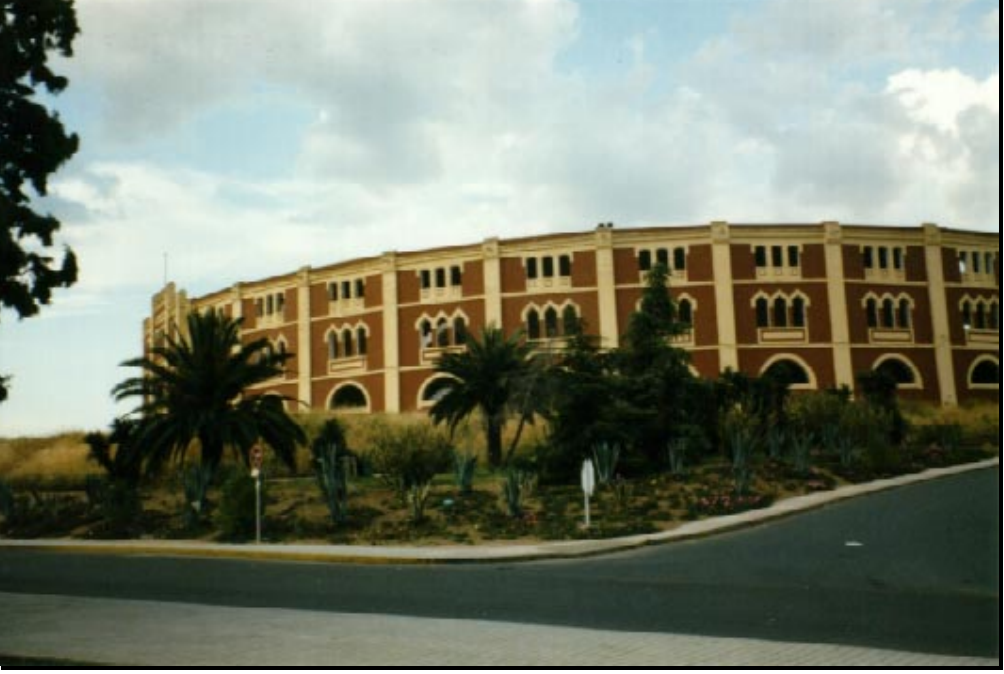
| <i>Tipología:</i><br>Arquitectura civil: Plaza de Toros. |
| <i>Estado de conservación:</i><br>Aceptable. |

| <i>Elementos discordantes:</i><br>Cuerpos añadidos en la zona de toriles. | | |

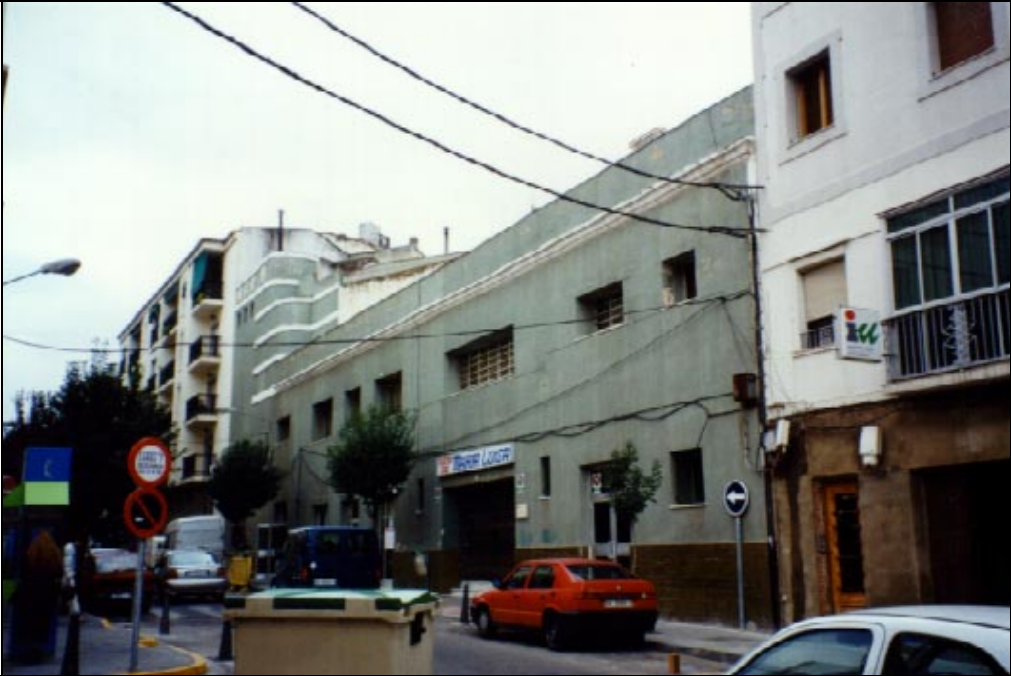
Tipología:  
Arquitectura civil: espectáculos públicos.

Estado de conservación:  
Deteriorado.

Patologías significativas:  
Humedades en muros y revestimientos de techo. Manchas y degradación general debida a la falta de un mantenimiento adecuado.

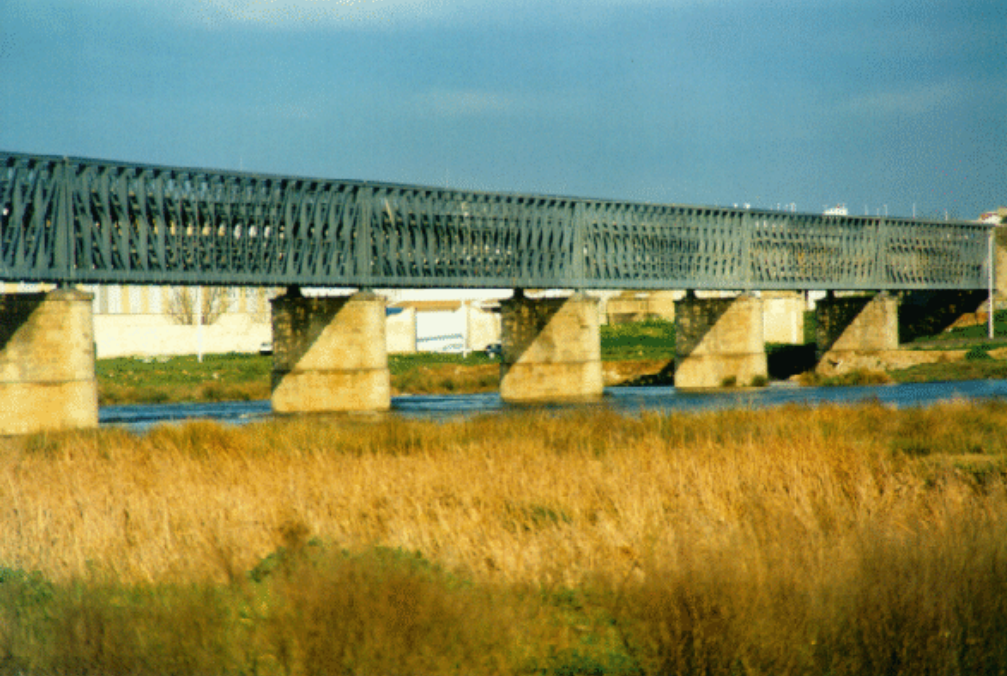
| <i>Tipología:</i><br>Ingeniería Civil: puente de hierro roblonado sobre pilas de piedra natural. |
| <i>Patologías significativas:</i><br>Corrosión parcial estructura. Insuficiente resistencia para tráfico ferroviario intenso. |
