FICHAS DE PATRIMONIO ARQUITECTÓNICO

NIVEL IV. PROTECCIÓN DE CONTRUCCIONES EN EL MEDIO RURAL

MÉRIDA

**CATÁLOGO DE ELEMENTOS PROTEGIDOS.
TOMO 4.
Fichas de Patrimonio Arquitectónico.**

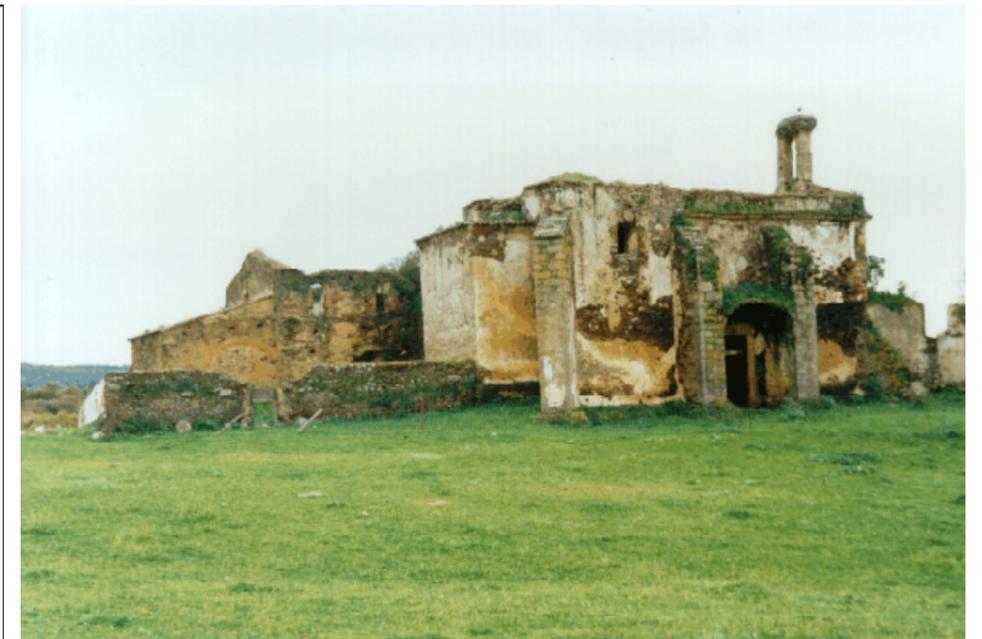
Ruinas del Convento de San Isidro de Loraina.

Presenta todo tipo de patologías: derrumbamientos parciales de cubiertas y muros, fisuras y grietas, etc.... Posibilidad de recuperación de espacios principales como el atrio o la iglesia. Precisa intervención urgente.

Valor histórico-arquitectónico y paisajístico. Restos de la nave de la Iglesia, torres, claustro con arquerías y sistema de contrafuertes.

Todos los elementos originales existentes. Se permiten obras de conservación, mantenimiento, restauración y reconstrucción para un uso acorde con el edificio, proyecto que debe ser autorizado por la Conserjería de Cultura de la Junta de Extremadura.

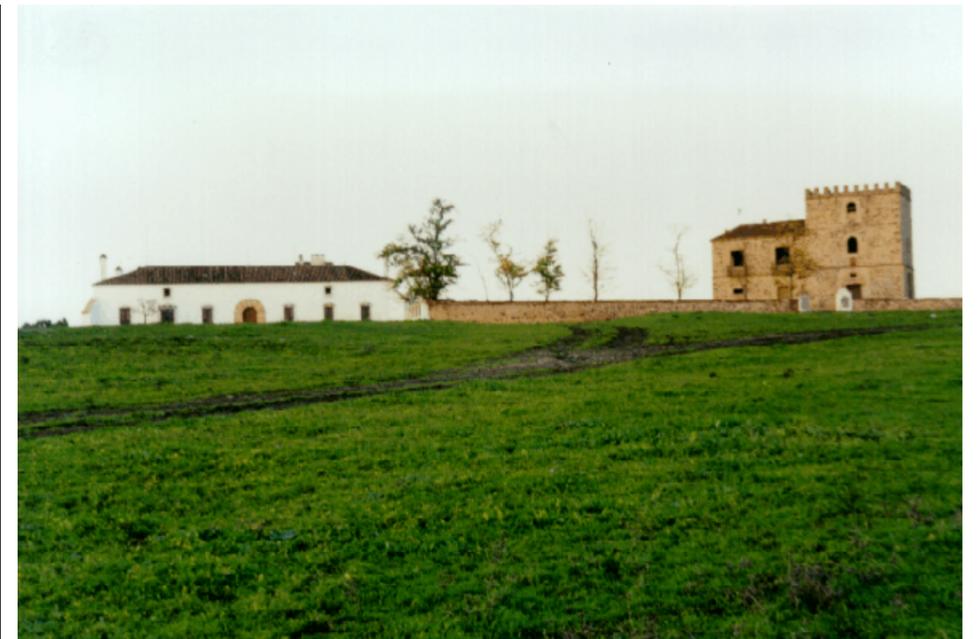
Cortijo El Vidrio. (Estribaciones de la Sierra de San Pedro)

Bueno.

Construcción formada por 4 cuerpos en torno a un patio central cuadrado, de tapial encalado y cubiertas de teja a dos aguas. A cceso, orientación sur, centrado con portada de piedra y fachada simétrica. Ermita lateral, construcción exenta de piedra.

Conjunto edificado: volumetría y fachadas, y edificación exenta de piedra. Se permiten obras de conservación, mantenimiento y reformas que no afecten sensiblemente a la imagen exterior del conjunto.

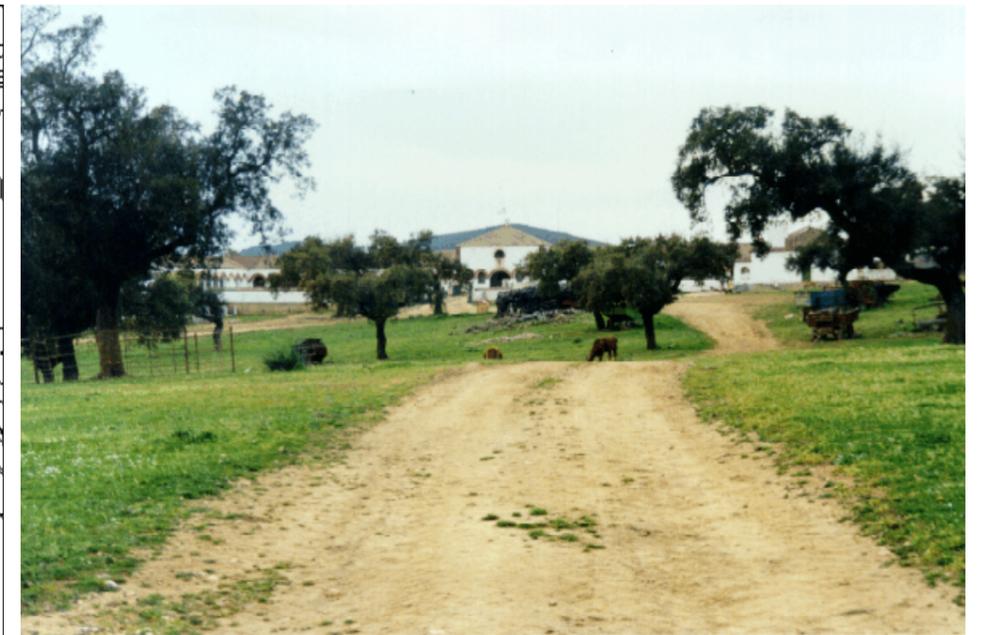
Cortijo Nuevo (estribaciones Sierra de San Pedro).

Aceptable.

Construcción simétrica de una planta en U, muros de tapial y cubiertas inclinadas de teja. Cuerpos laterales (viviendas) y módulo central (cuadras) de dos plantas. Galería de arcos hacia el interior del espacio libre. Acceso centrado.

Conjunto edificado: volumetría y fachadas. Se permiten obras de conservación, mantenimiento y reformas que no afecten sensiblemente a la imagen exterior.

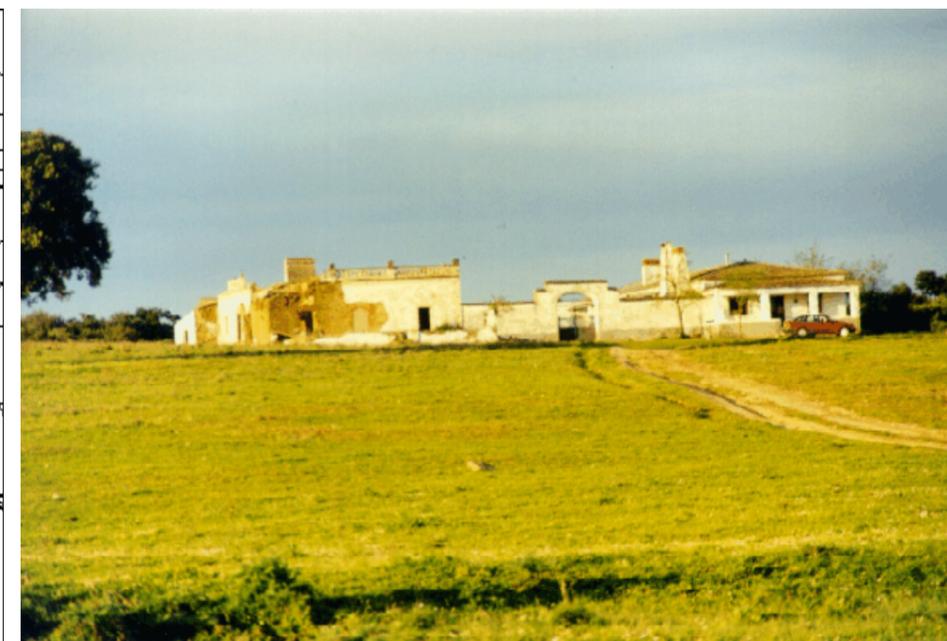
Cortijo El Manchal (Etribaciones Sierra de San Pedro).

Parte renovada en buen estado, el resto se encuentra muy deteriorado.

Dos construcciones en L, de una planta, en torno a un espacio libre interior y muro de cierre con parcela. Vivienda renovada orientada al S. Construcción auxiliar, en ruina, de adobe y piedra, cubierta inclinada de teja y pretil abalaustrado.

Necesita rehabilitación y puesta en uso del cuerpo auxiliar.

La volumetría del conjunto edificado y su esquema de organización. Se permiten obras de conservación, mantenimiento con elementos arquitectónicos originales y reformas que no afecten a la imagen exterior.

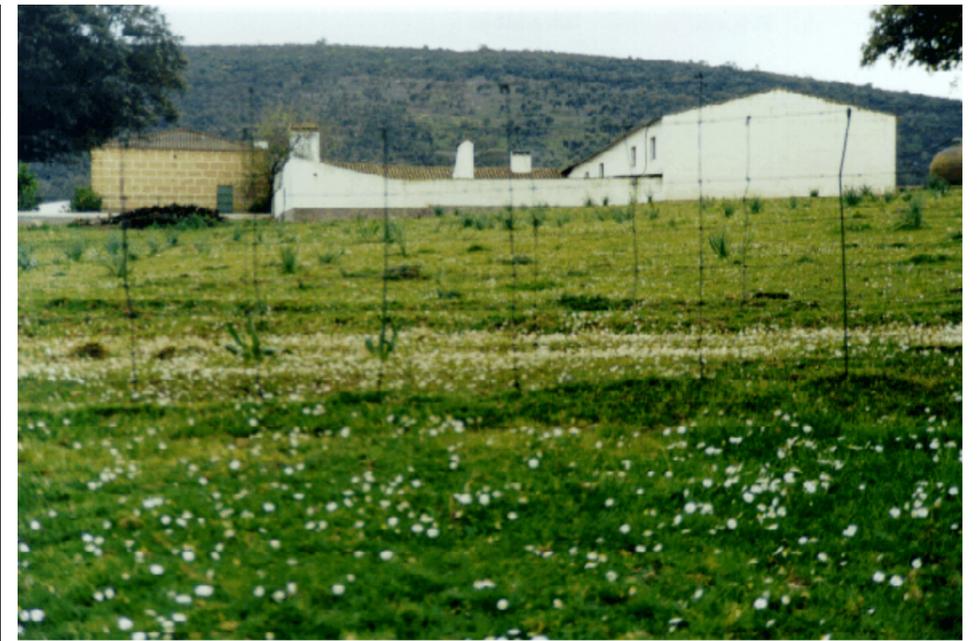
Cortijo El Machal de Enmedio (Estribaciones Sierra de San Pedro).

Bueno.

Construcciones en torno a un espacio libre interior. Cuerpo ppal de 1 planta orientado al SO, enfoscado y cubierta de teja a 4 aguas. Cuerpos auxiliares de 1 planta de tapial, encalados y cubierta de teja. Nave reciente de 2 plantas y cubierta de uralita.

Organización tipológica, volumetría y uso. Se permiten obras de conservación, mantenimiento y reformas que no afecten a la imagen exterior.

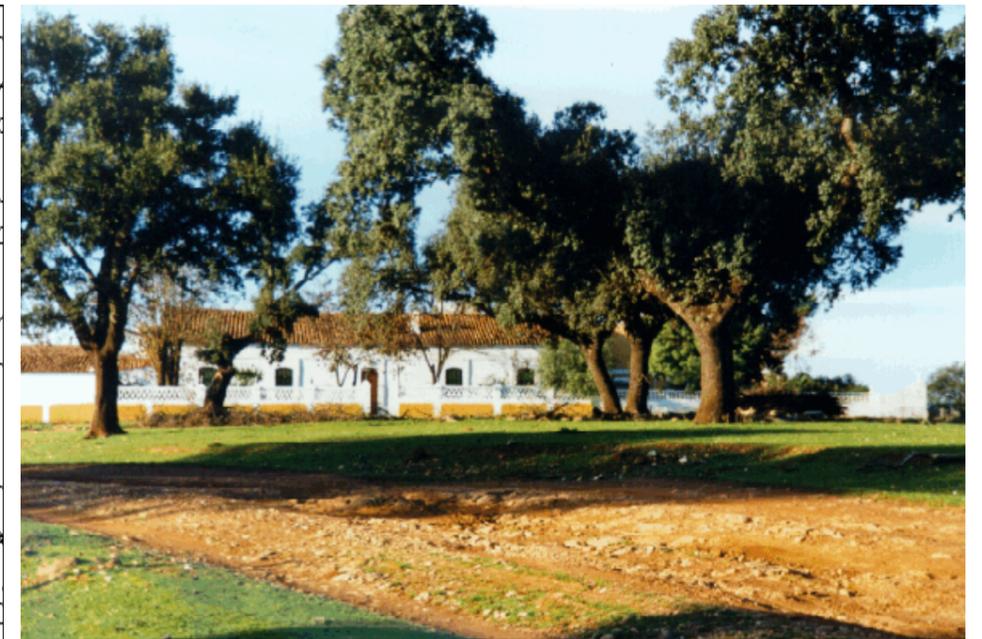
Cortijo Morales.

Bueno.

Construcciones de 1 y 2 plantas en torno a patio central. Muros de tapial en amarillo, enmarcado de huecos en blanco y cubiertas de teja y uralita en zonas renovadas. Cuerpo principal de 1 planta y cubierta de teja, enalado y con 5 órdenes de huecos.

Transformada por reformas y ampliaciones.

Organización tipológica: volumetría, fachadas, cercados y su uso actual. Se permiten obras de conservación, mantenimiento y reformas que no afecten a la imagen exterior.

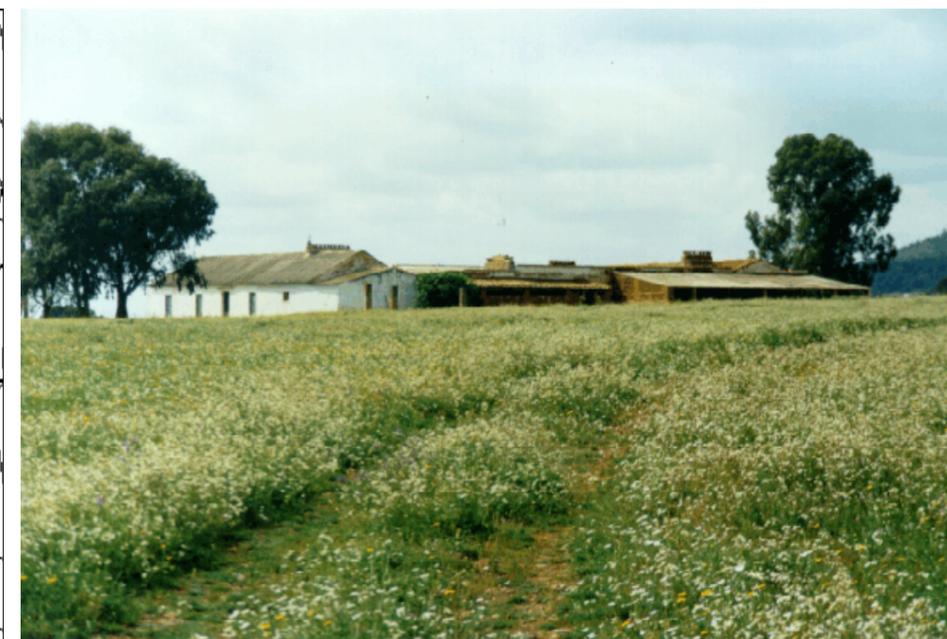
Casa de Los Arrendatarios (Secanos y pastizales de Lácara).

Deteriorado.

Construcción de una planta en torno a un espacio libre central. Construcciones anexas de tapial y cubiertas de teja y uralita. Cuerpo principal orientado al S, dominando las vistas, encalado y cubierta de uralita.

Necesita obras de acondicionamiento y puesta en uso.

El conjunto de edificaciones originales existentes. Se permiten obras de conservación, mantenimiento y reformas que no afecten a la imagen exterior. Uso residencial y agropecuario.

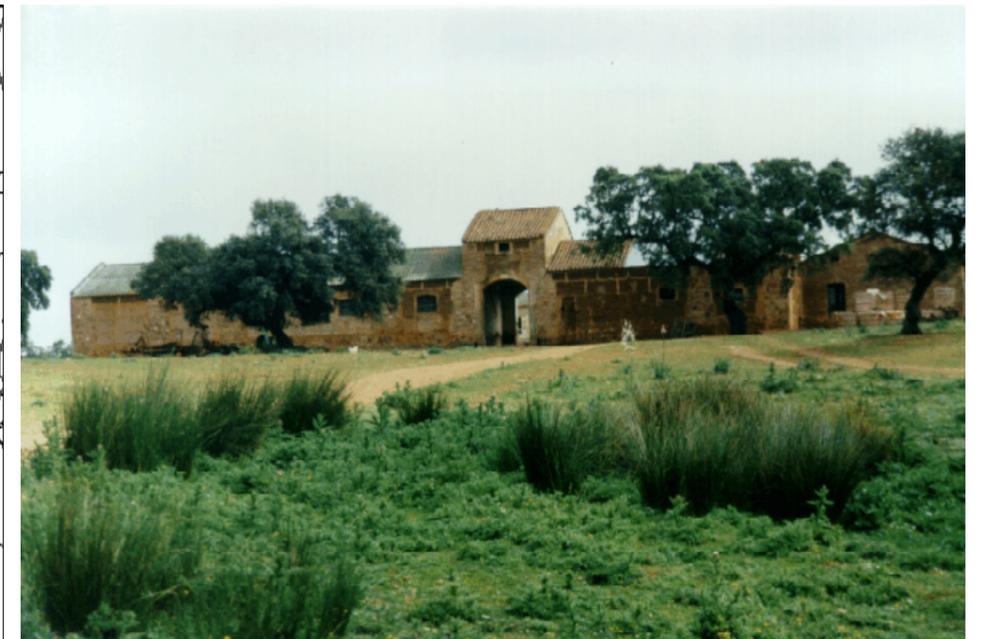
Cortijo Alto de la Serrana 8Secanos y pastizales de Lácara).

Deteriorado/aceptable.

Cuerpo ppal. de una planta orientado al S, de ladrillo y cubierta de teja a 2 aguas.Fachada con 5 órdenes de huecos.Construcciones auxiliares,de tapial, cubierta de teja y uralita en zonas renovadas,en torno a espacio libre posterior. Viviendas al norte.

Escala, volumetría y organización tipológica del conjunto. Se permiten obras de conservación, mantenimiento y reformas que no afecten a la imagen exterior. Uso residencial y agropecuario.

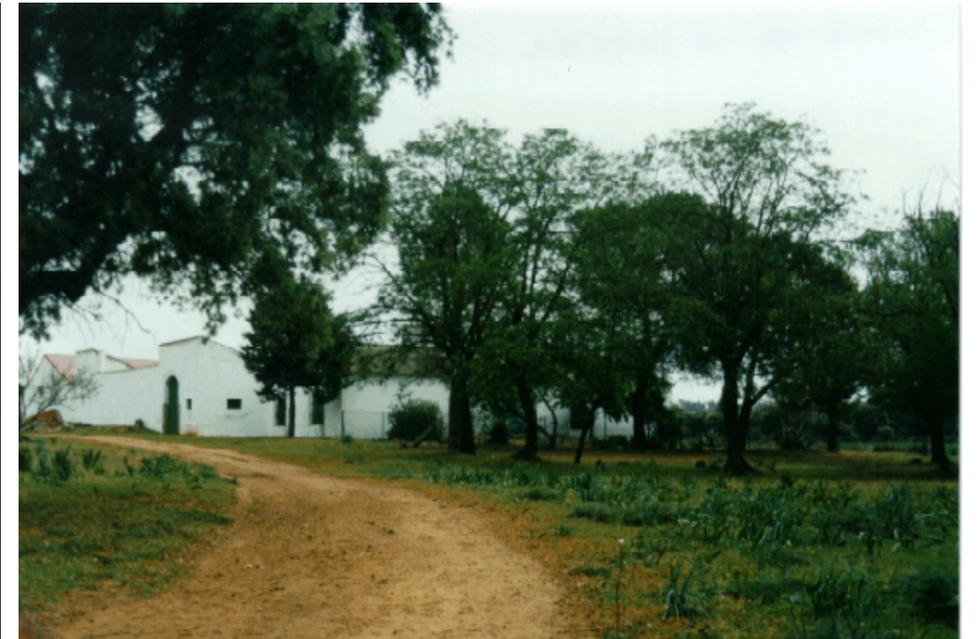
La Serrana (Secanos y pastizales de Lácara).

Deteriorado. Cubiertas renovadas. Zonas derruidas.

Cuerpo principal de una planta orientado al SO, con portada principal de granito y cubierta renovada de uralita. Construcciones auxiliares posteriores en torno a espacio central, con muros de tapial y cubiertas renovadas.

Son necesarias obras de reforma y recuperación de la edificación.

Escala y volumetría del conjunto edificado. Portadas enmarcadas y chimeneas. Usos actuales. Se permiten obras de conservación, mantenimiento y reformas que no afecten a la imagen exterior.

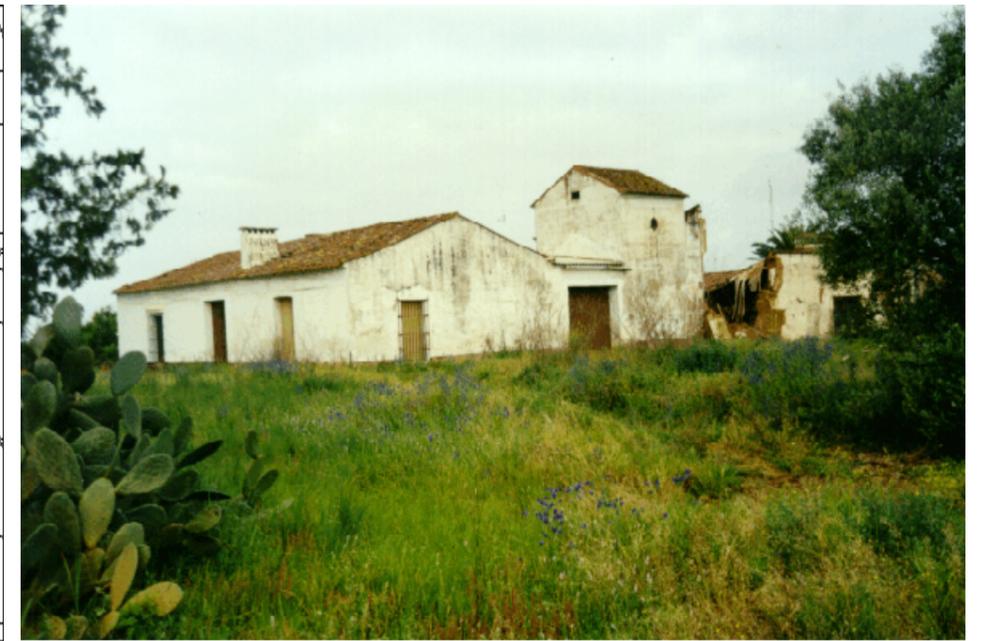
Cortijo Cerro Gordo.

Deteriorado. Zonas derruidas y resto en mal estado con humedades, fisuras en muros...

Edificación de una planta en torno a patio interior. Cuerpo principal orientado al SE y torreón lateral. Muros de tapial y cubierta de rollizos de eucaliptos y tablazón revestida de teja. Huecos de fachada transformados.

Debe rehabilitarse y ponerse en uso.

Organización tipológica y elementos de arquitectura rural-popular: volúmenes, fachadas y chimeneas. Se permiten obras de conservación, mantenimiento y reformas que no afecten a la imagen exterior.

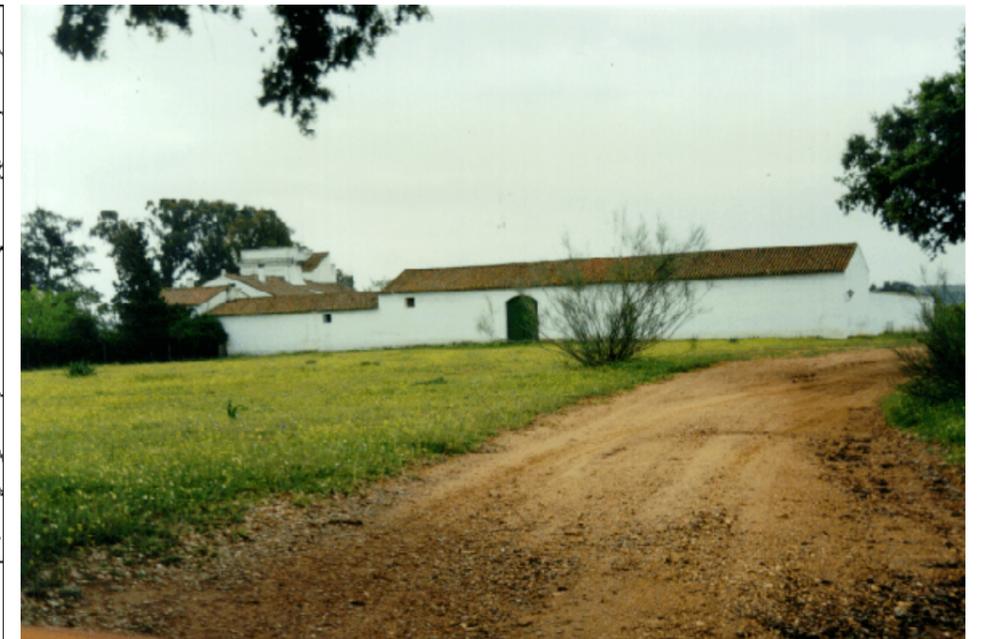
Cortijo Dehesa Nueva (Secanos y pastizales de Lácara).

Bueno.

Edificación principal orientada al E, de una planta y torreón lateral de dos, encalada, jardín delantero y fachada de lenguaje urbano con orden de 3 huecos. Construcciones auxiliares de una planta, muros de tapial y teja curva en torno a dos patios.

El conjunto edificado y usos actuales. Volumetría y elementos arquitectónicos decorativos de molduración y chimeneas. Se permiten obras de conservación, mantenimiento y reformas que no afecten a la imagen exterior.

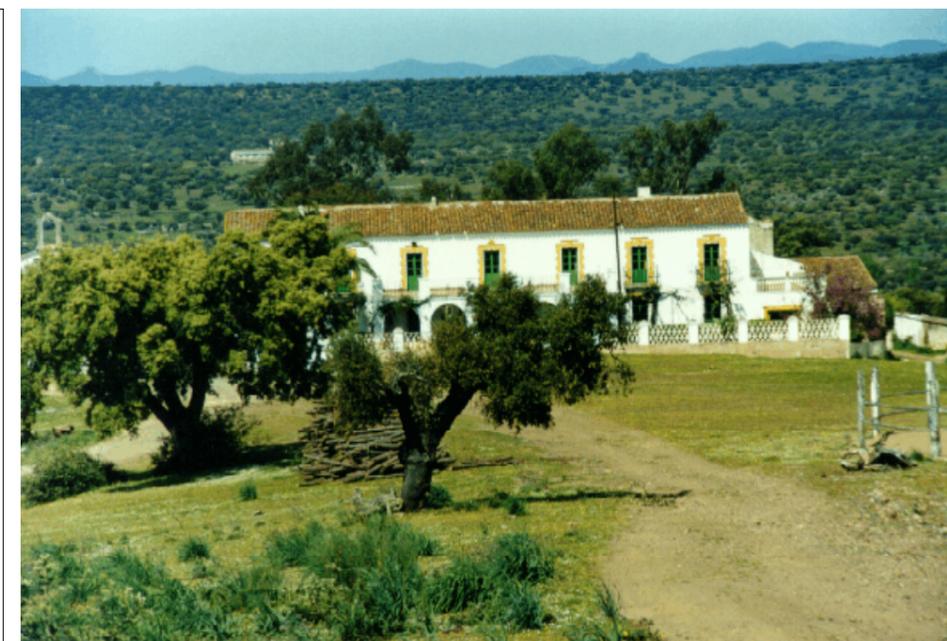
Cortijo La Encomienda del Moro (Sierra Bermeja).

Bueno. Accesos y edificación en buen estado.

Edificación en torno a patio central adaptándose a la topografía. Ermita lateral exenta con edificaciones auxiliares. Cuerpo principal de 2 plantas orientado al SE y espacio libre delantero, muros de tapial encalados y cubiertas de teja. Fachada academicista

Porticado delantero, añadido posterior al resto del conjunto.

Organización tipológica, escala y volumetría del conjunto. Fachada principal. Los usos actuales. Se permiten obras de conservación, mantenimiento y reforma que no desvirtúen la imagen exterior.

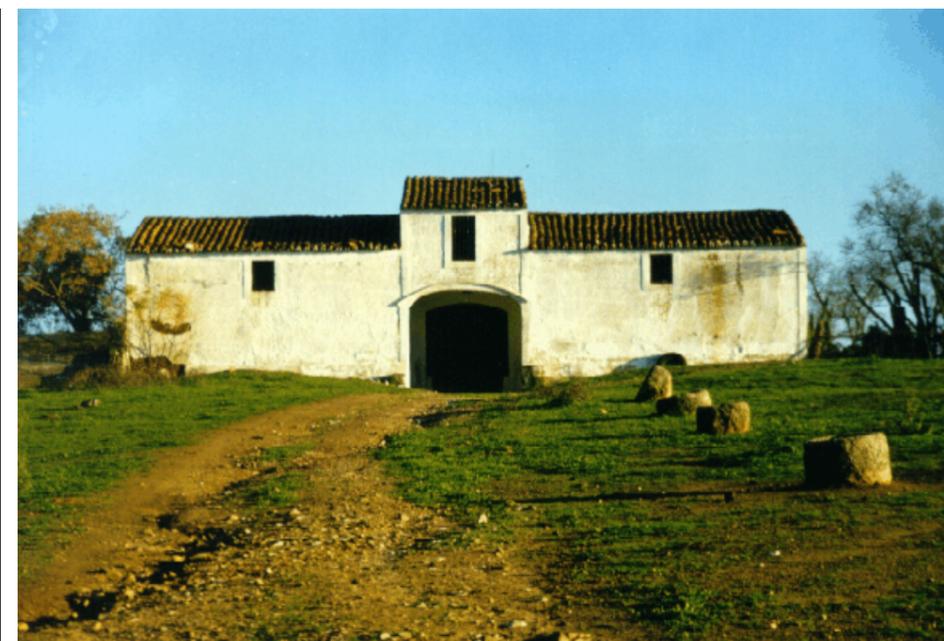
Cortijo el Gamo (Parque Natural de Cornalvo)

Aceptable.

Edificaciones rurales formando U con corral central. Cuerpo ppal de 2 plantas orientado al SE y construcciones de apoyo de 1 planta. Muros de carga de tapial y piedra encalados. Cubierta a 2 aguas de teja. Acceso por cuerpo posterior.

Debe ponerse en uso y realizar obras menores de mantenimiento.

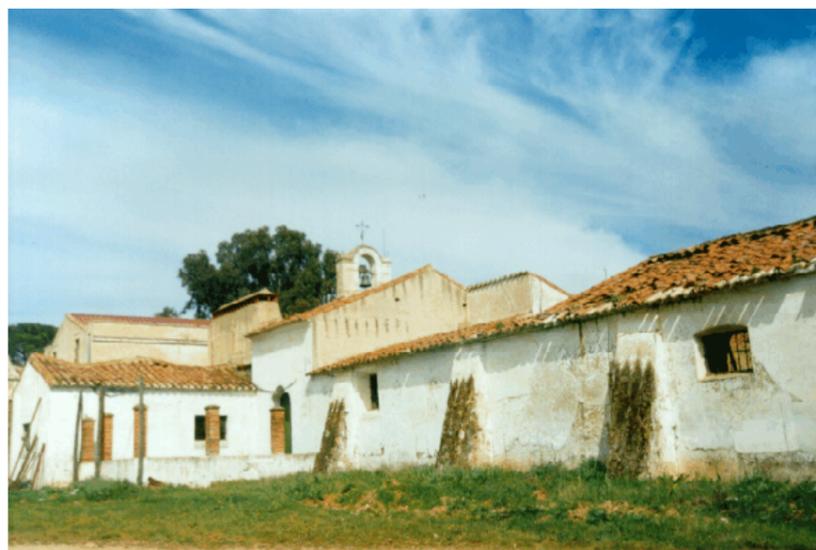
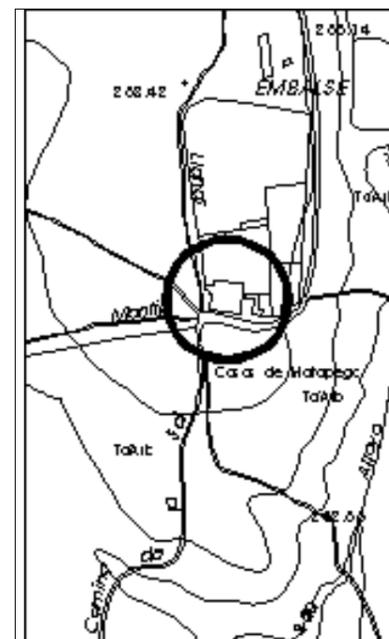
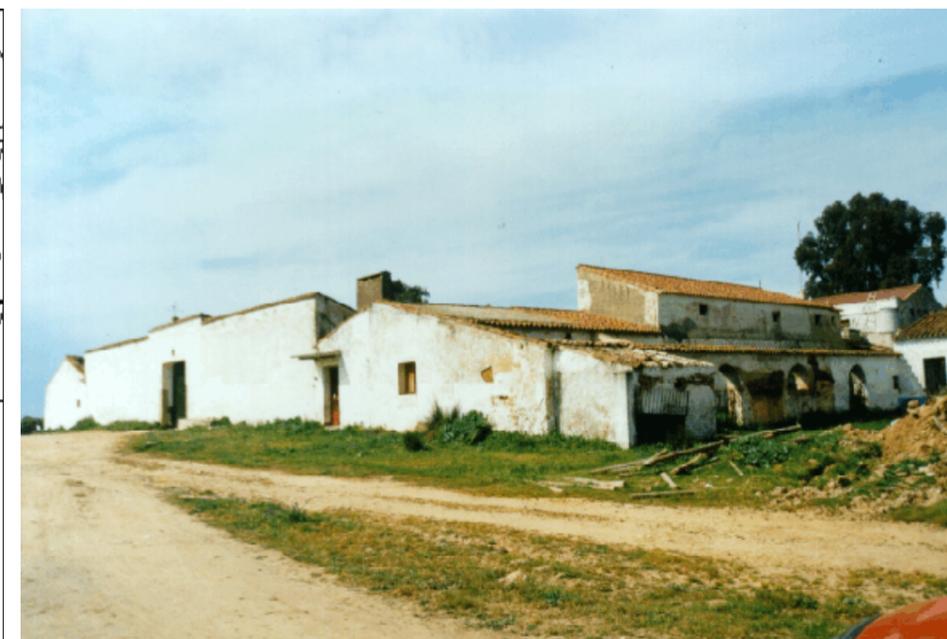
Casas de Matapega (Secanos y pastizales de Lácara)

Edificación principal en mal estado por abandono y construcciones auxiliares en ruinas con partes derruidas.

Construcción ppal de 1 y 2 plantas en torno a un patio interior cuadrado, muro de tapial encalados y cubiertas de teja de 2 aguas. Cuerpo auxiliar de adobe y arcos de ladrillo para cuadras. Cuerpo ppal orientado al N, de 2 plantas y cubierta de uralita.

Necesita intervención urgente para recuperación y puesta en uso.

Organización y volumetría del conjunto. Fachada cuerpo principal. Espadaña. Naves con contrafuertes. Chimeneas. Se permiten obras de conservación, mantenimiento y reforma que no desvirtúen la imagen exterior.

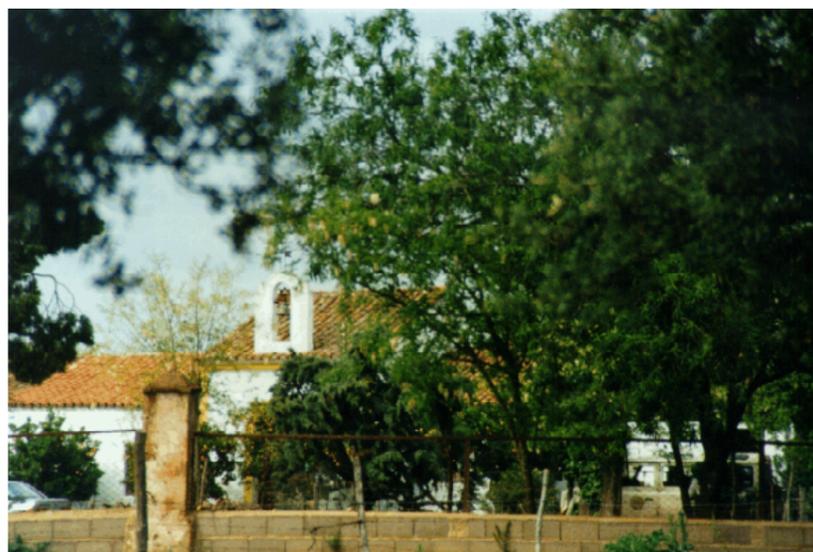
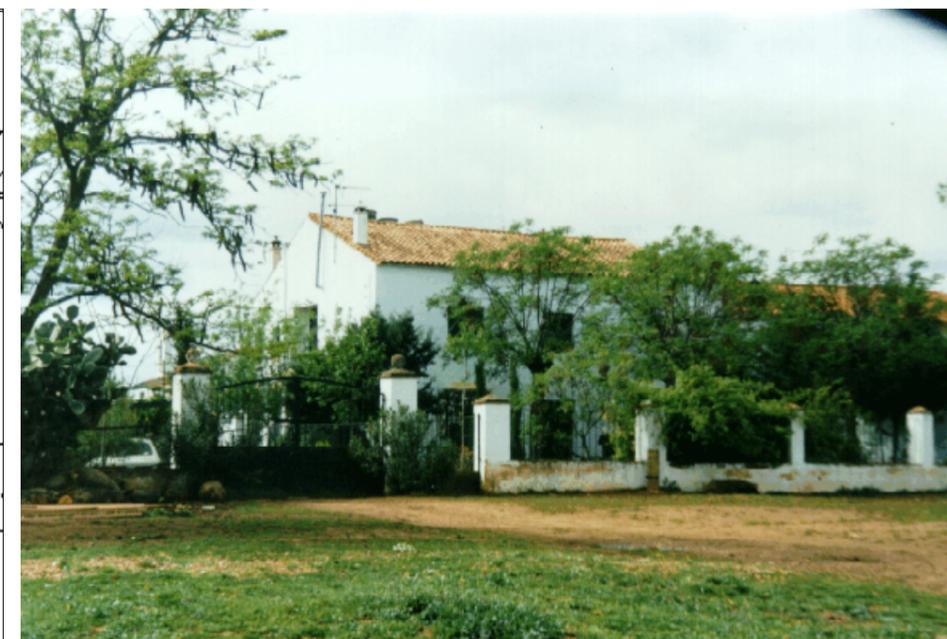
Cortijo Coto Vera y Cortijo Mayor Coto Vera (Secanos y pastizales de Lácara).

Aceptable.

Construcciones en torno a dos patios con cuerpos auxiliares lineales. Cuerpo ppal, orientado al E, lineal de 2 p y cubierta de teja a dos aguas. Resto de 1 p, encalados con huecos recercados en amarillo y cubiertas de teja a 2 aguas. Ermita lateral al SE.

El cortijo inicial fue dividido en dos. Se aprecian reformas y ampliaciones en la construcción.

Organización volumétrica del conjunto. Espadaña. Cerca de cerramiento. Usos actuales. Vegetación del entorno. Se permiten obras de conservación, mantenimiento y reforma que no desvirtúen la imagen exterior.

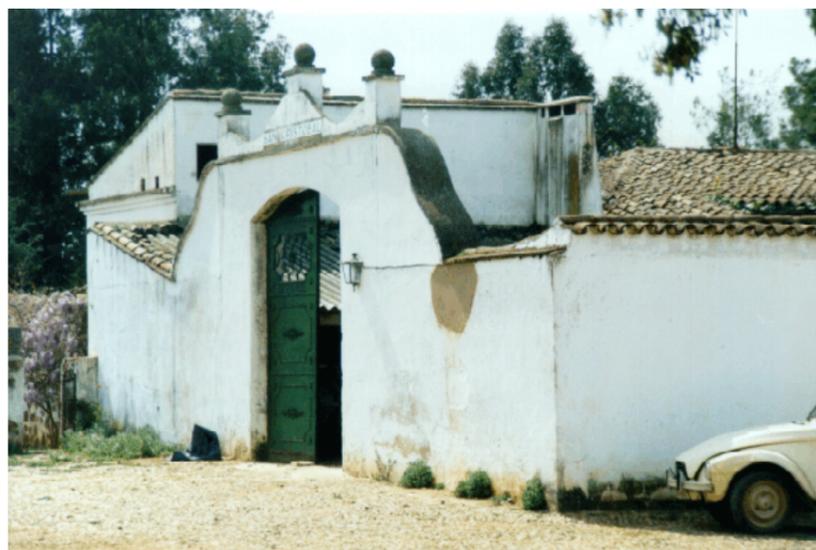
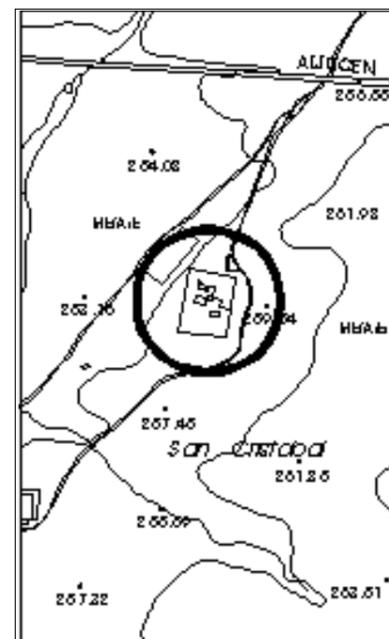
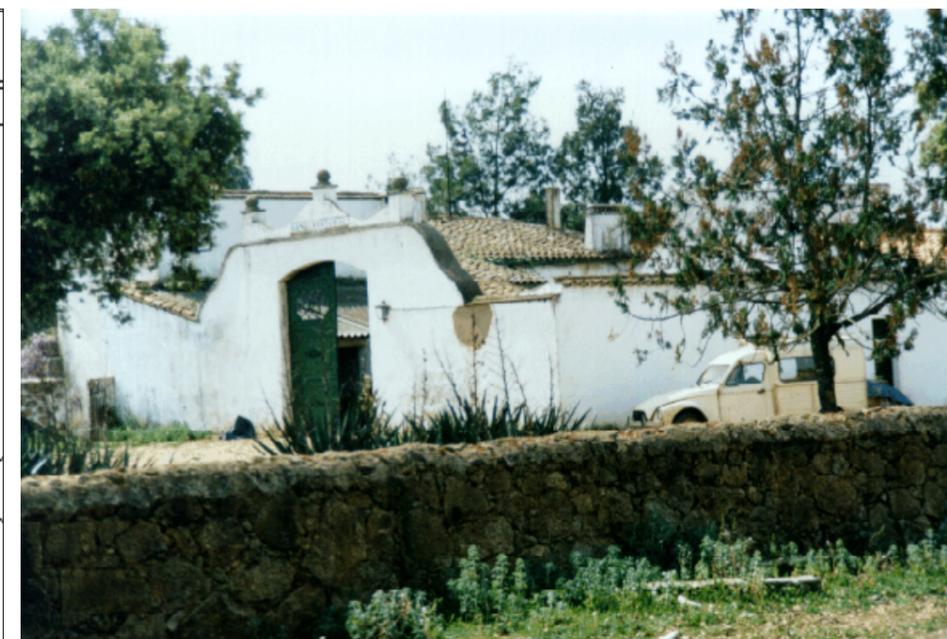
Cortijo de San Cristóbal (Coto Valverde). (Secanos y pastizales de Lácara).

Deteriorado.

Construcciones de 1 p paralelas en torno a un espacio libre interior. Cuerpo principal orientado al Suroeste, encalado y con cubierta de teja a cuatro aguas. Cuerpos auxiliares adosados al principal.

Algunas cubiertas han sido renovadas con uralita.

Volumetría y organización del conjunto en torno al espacio libre. Cerramiento y portada. Se permiten obras de conservación, mantenimiento y reforma que no desvirtúen la imagen exterior.

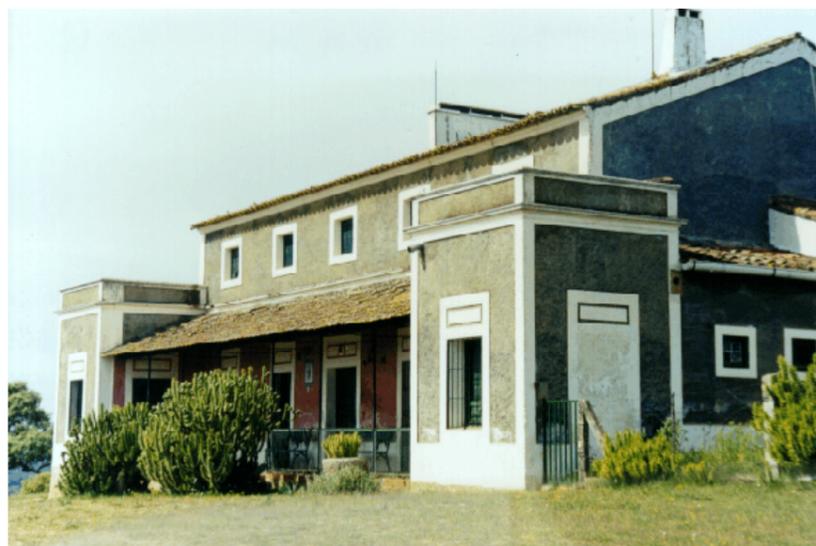
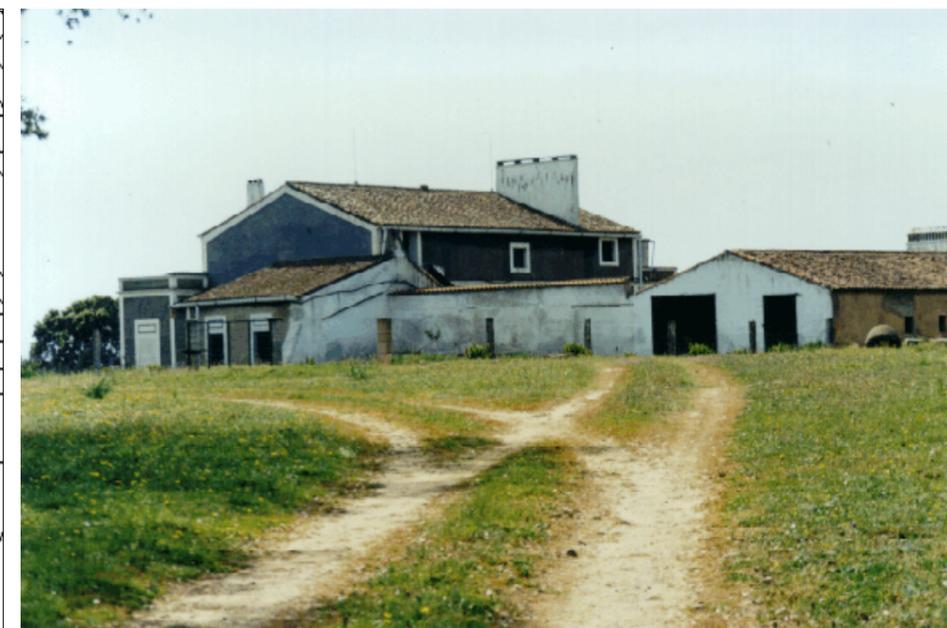
Casa de San Cristóbal (Secanos y pastizales de Lácara).

Aceptable.

Cuerpo ppal de 2 p y cubierta de teja a 2 aguas orientado al SE, torreones laterales de 1 p. y galería cubierta con rollizos de madera y teja sobre pilares cilíndricos metálicos. Enfoscado en gris (rosa en fachada), zócalo y recercado de huecos en blanco.

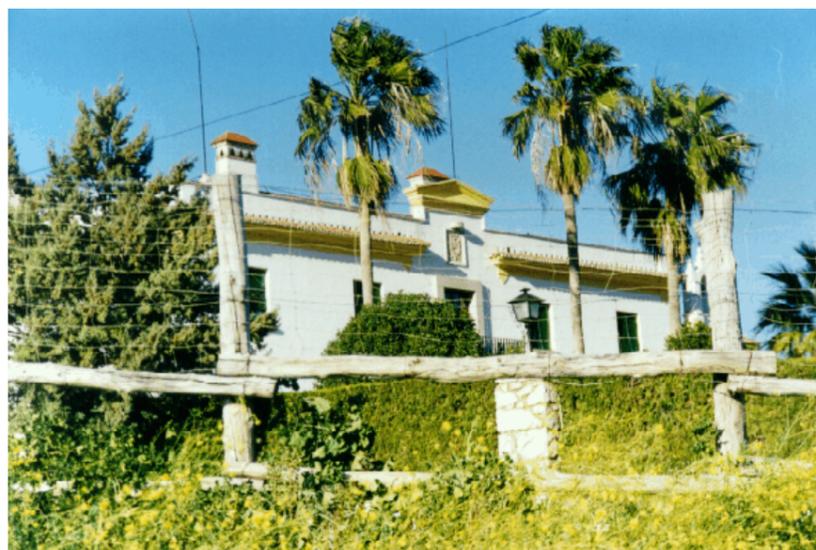
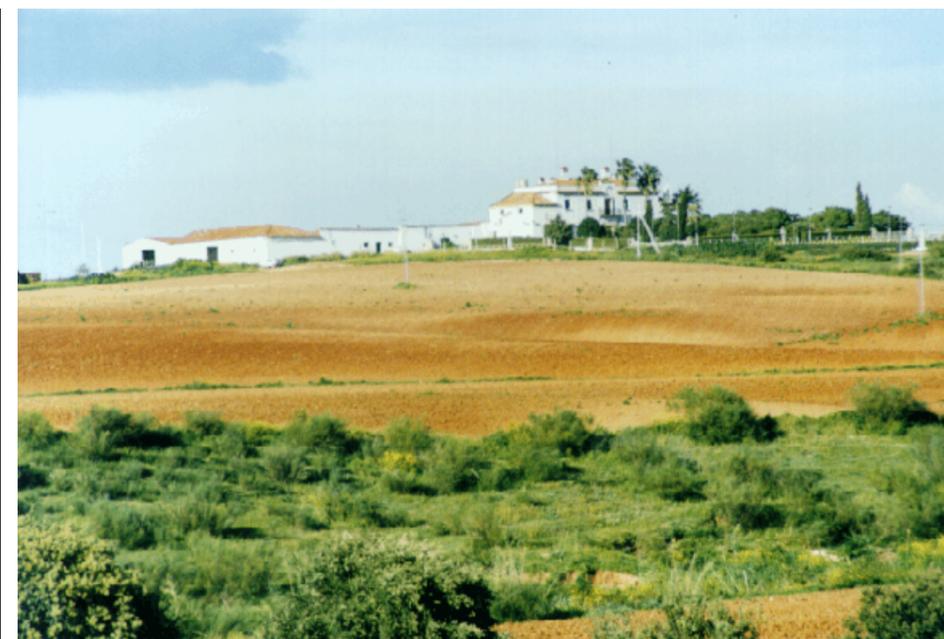
Cortijo Val de Orite (Tierra de Barros)

Situado en la Tierra de Barros en la frontera del término municipal de Mérida y Almendralejo. Acceso desde la C-442. Posición dominante sobre una loma.

Bueno.

Cuerpo ppal de 2 p orientado al S. Fachada simétrica con 5 huecos, molduraciones y acceso central. Capilla con espadaña adosada a un lateral y espacio libre delantero. Construcciones auxiliares de 1 p en torno a dos patios cuadrados. Muros de tapial y zócalo.

Reformas en fachada (enmarcados de huecos con granito, cerramientos, etc.)

Organización y volumetría del conjunto. Cuerpo principal con su fachada, ermita y espadaña. Se permiten obras de conservación, mantenimiento y reforma que no desvirtúen la imagen exterior.

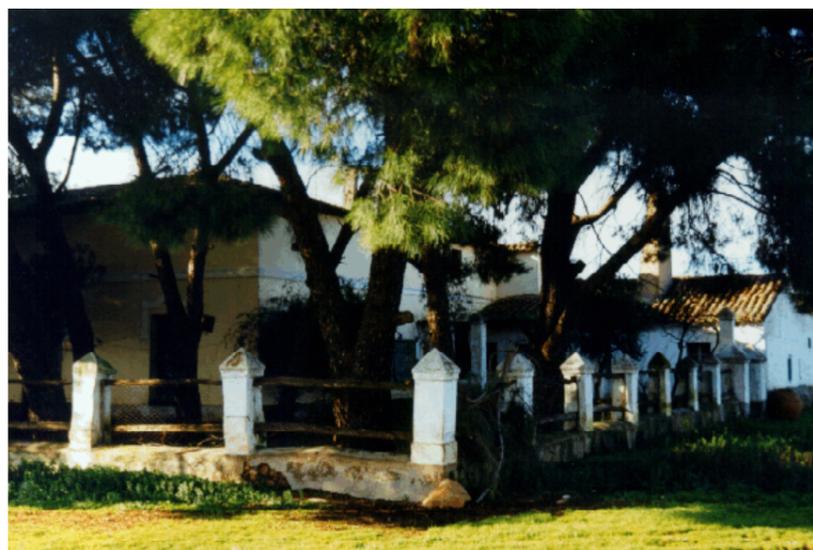
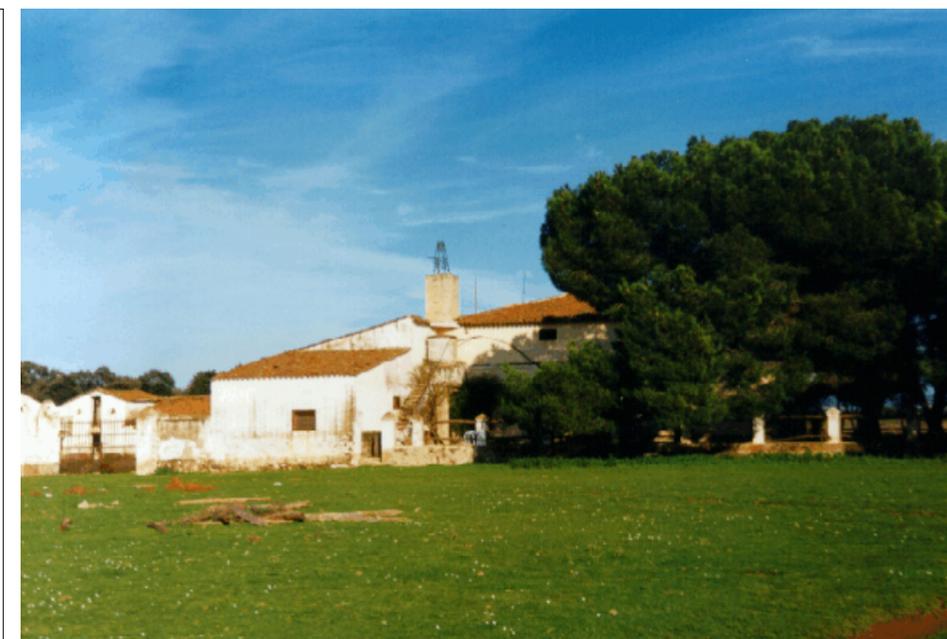
Cortijo Las Marralas (Rañas)

Deteriorado.

Cuerpo ppal de 1 p más doblado, con cubierta de teja a 4 aguas. Decoración de huecos en blanco con zócalo pintado de amarillo claro. Construcciones auxiliares posteriores en torno a patio central, de piedra y adobe encalados y cubiertas de teja.

Los volúmenes del conjunto edificado y el arbolado de gran porte existente. Se permiten obras de conservación, mantenimiento, reformas, e incluso ampliaciones justificadas que no distorsionen la imagen actual del conjunto.

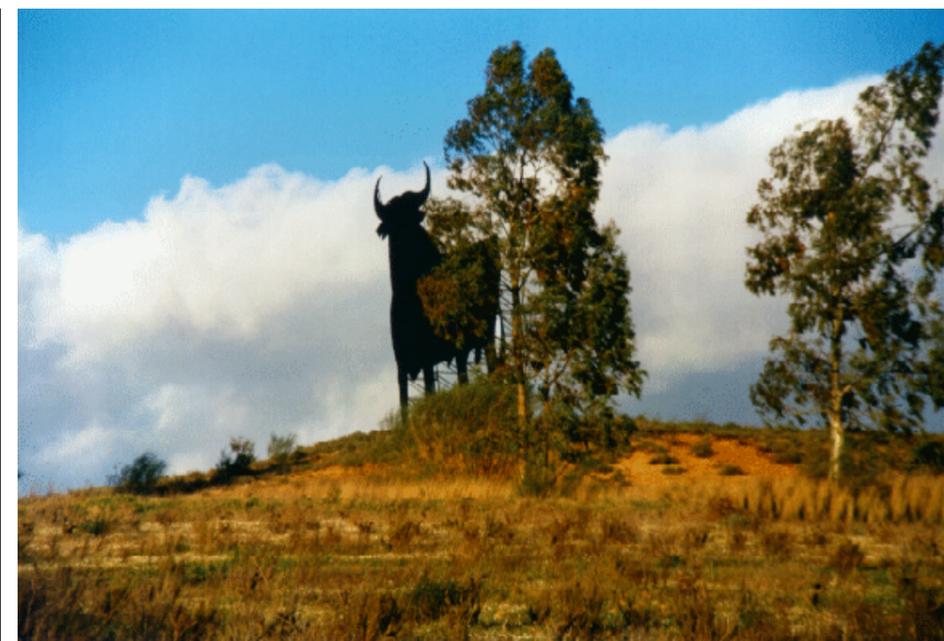
Toro de Osborne.

La valla-toro se encuentra ubicada en el municipio de Mérida, entre el nuevo trazado de la N-V y el ferrocarril.

Aceptable.

Superficie del toro resuelta con chapas galvanizadas apoyadas en 4 estructuras en forma de torretas de perfiles angulares metálicos, empotradas en zapatas de hormigón. Chapas con tratamiento a base de disolvente, imprimación, pasivado y acabado negro.

Estructura y silueta completas.

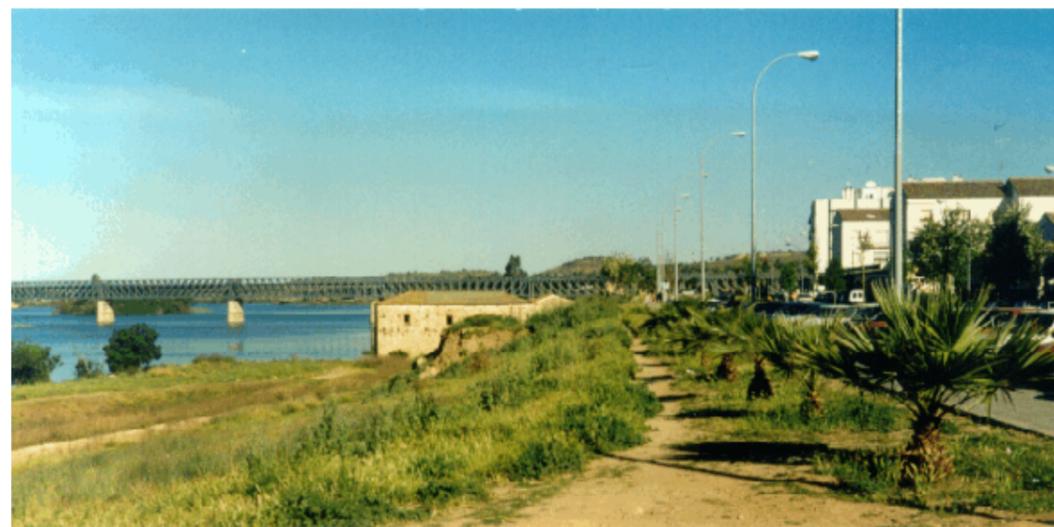
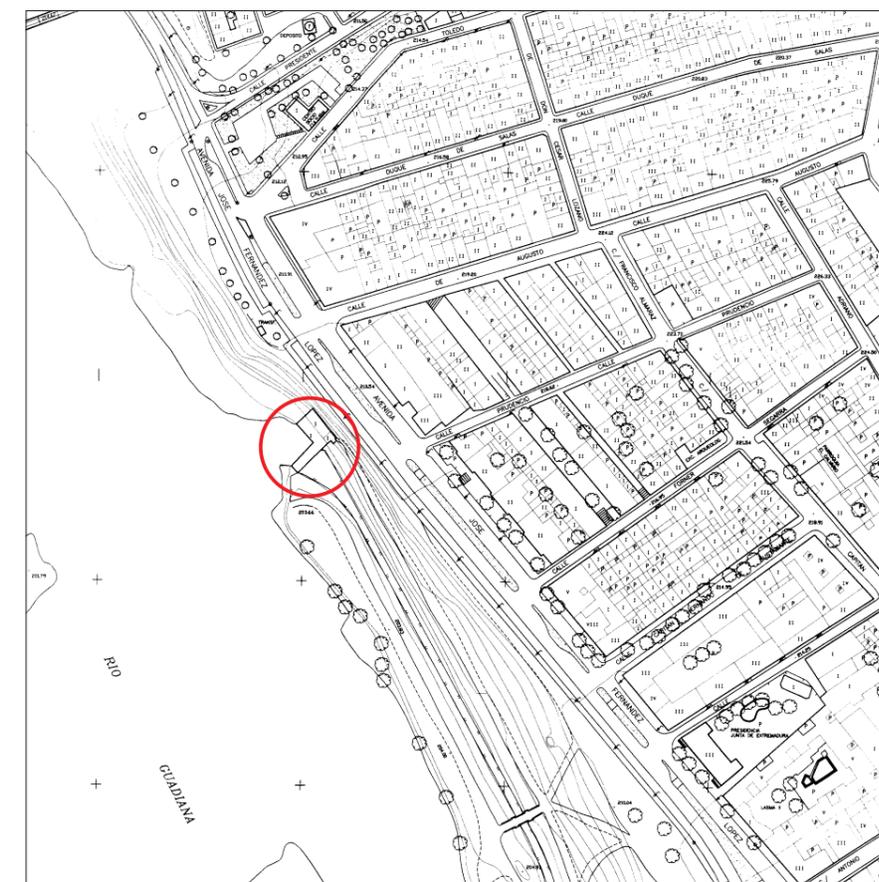
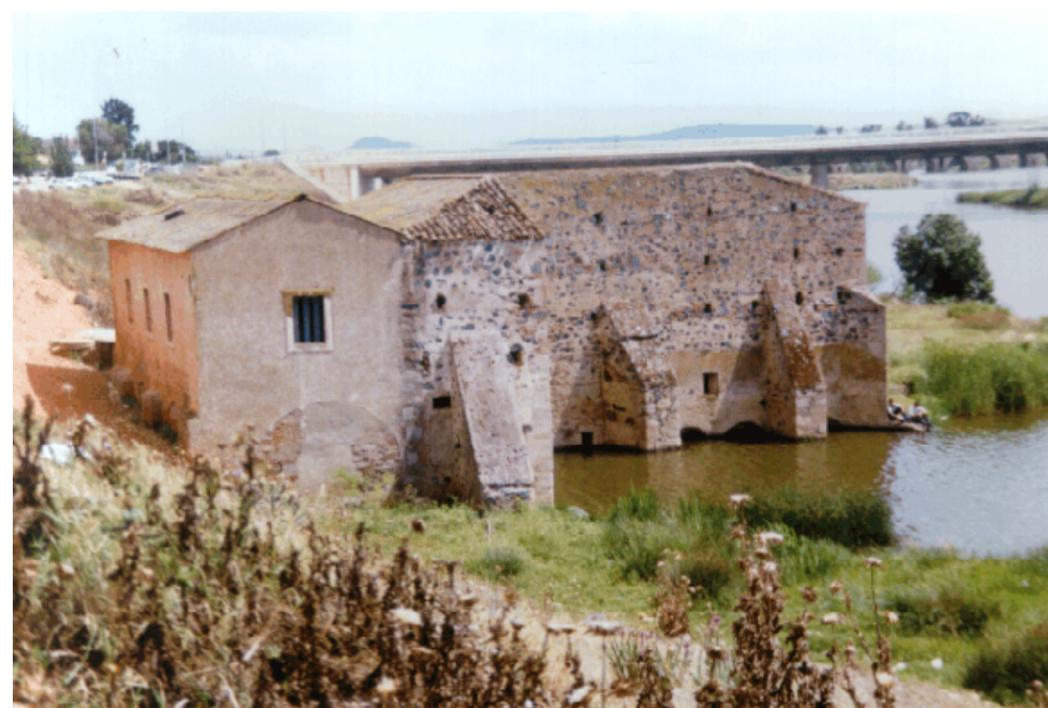
Molino Pancaliente.

Compuesto por un edificio de mampostería y ladrillo en forma de L, grandes machones de sillería y cubierta inclinada de teja. Posteriormente se amplió con una nave adosada.

Deteriorado.

Situado en la margen derecha del Guadiana sobre el canal del Guadianilla.

Restauración y conservación del edificio original. Uso recomendado: equipamiento público. Integración y puesta en valor del entorno.

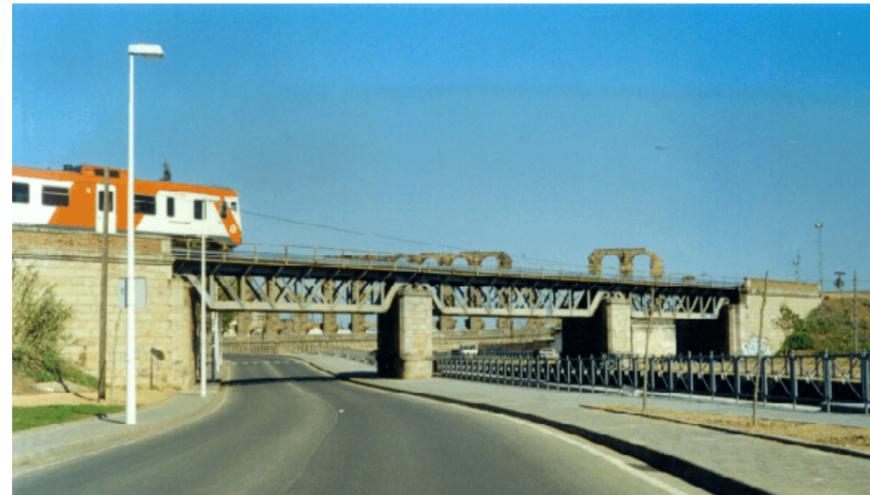
Puente de Hierro sobre Albarregas

Ingeniería civil: puente de hierro roblonado sobre pilares de piedra natural.

Aceptable.

Corrosión parcial de la estructura.
