# EVALUACIÓN RIESGO DE ARBOLADO: PARQUE LÓPEZ DE AYALA (MÉRIDA)

**GRUPO  
EULEN**

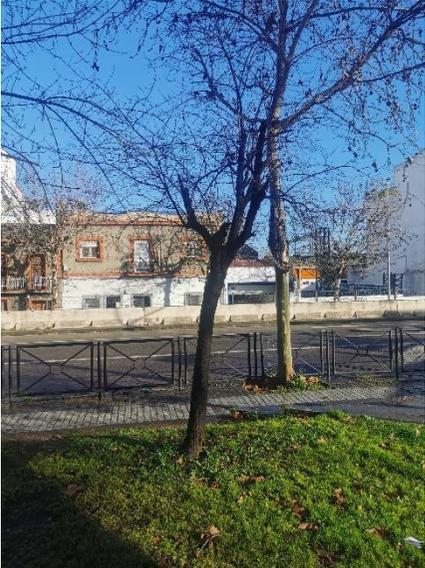
## ARBOL Nº 1

Se observa presencia de goma resinosa, una respuesta típica de los Prunus a heridas o estrés, posiblemente causada por factores bióticos o abióticos.

Hay signos de oscurecimiento en el tronco y grietas longitudinales.

Algunas ramas están dañadas, lo que podría deberse a una poda incorrecta o condiciones adversas.

El árbol parece tener un crecimiento reducido y la estructura de la copa está comprometida.

- Como primera opción recomendamos su **tala**.

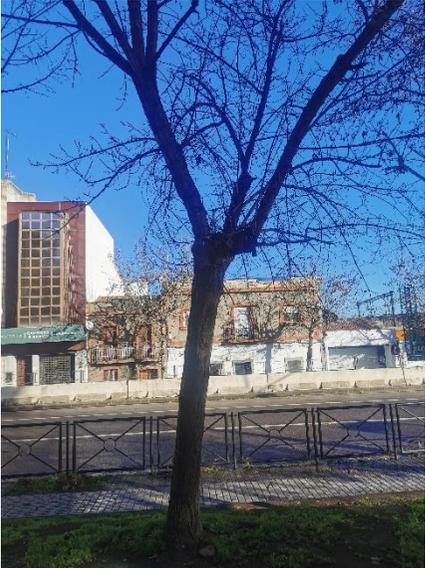
## ARBOL Nº 2

Se aprecian irregularidades en la corteza. Podría estar relacionado con estrés fisiológico o presencia de plagas/enfermedades. Es posible que exista daño mecánico o cicatrices por podas previas.

La estructura de las ramas parece tener signos de poda severa, lo que puede haber afectado el equilibrio natural del árbol. Algunas ramas presentan zonas con posible necrosis o muerte regresiva.

- Como primera opción recomendamos su **tala**.

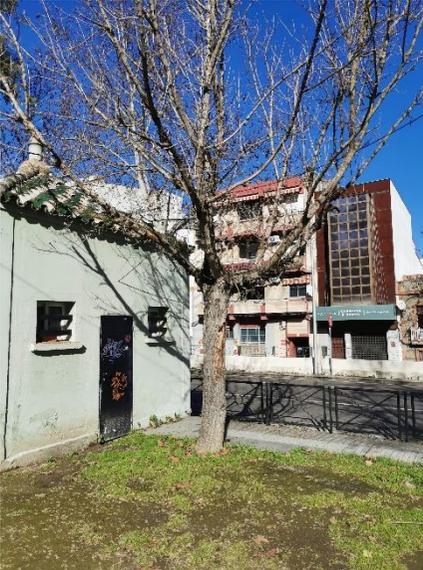
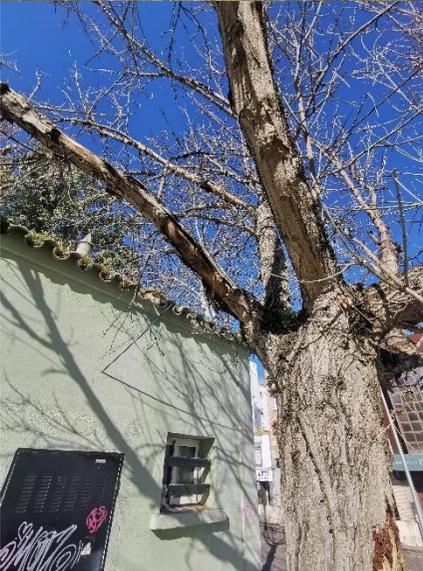
## ARBOL N° 3

- o Corteza con signos de descamación natural, pero afectada en zonas específicas por daños físicos.
- **Ramas y copa:**
  - o Ramas principales presentan cavidades y áreas de necrosis visibles.

- **Organismos y defectos:**
  - o Signos de pudrición avanzada en las heridas principales.

- Posible presencia de hongos xilófagos, aunque no se observan fructificaciones evidentes en las imágenes.
- **Recomendación:**
  - **Actuación:** Tala (recomendada por la magnitud de los daños estructurales).
- **Prioridad:** Alta.

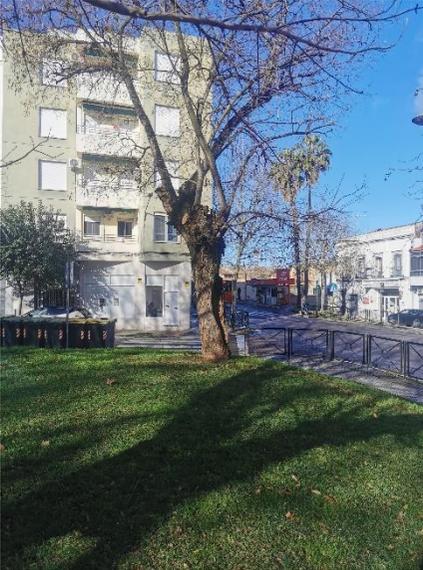
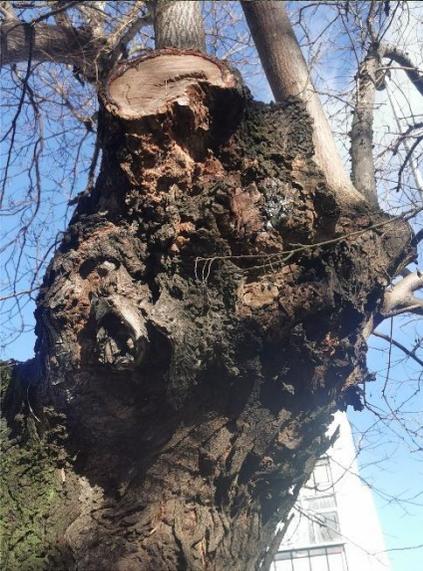
## ARBOL Nº 5

La cavidad visible en el tronco representa un daño estructural grave, posiblemente causado por pudrición interna o daño previo.

La corteza muestra cicatrices y zonas de desgaste significativas, indicativas de estrés físico y posible deterioro por agentes bióticos o abióticos.

Especialmente con apariencia carbonizada o degradada, sugiere una pérdida de integridad estructural significativa en el tronco o las ramas de la **Robinia pseudoacacia**.

Los trozos de madera en el suelo sugieren que el árbol está perdiendo partes internas de su tronco o ramas, aumentando el riesgo de rotura catastrófica.

- **Tala inmediata:** La evidencia de trozos en el suelo refuerza la recomendación de tala, ya que indica una pérdida crítica de estabilidad mecánica.
- **Seguridad:** Se debe acordonar el área circundante al árbol como medida preventiva mientras se evalúa su retiro.

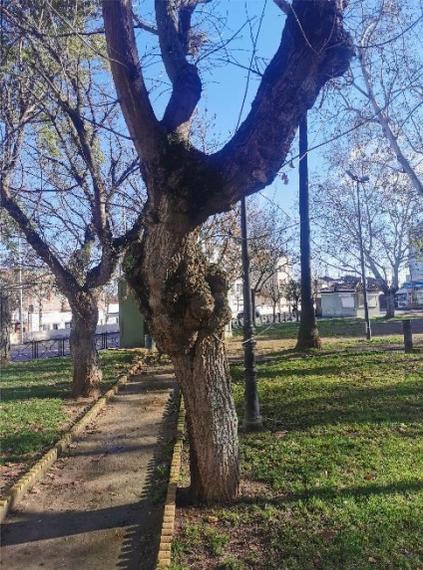
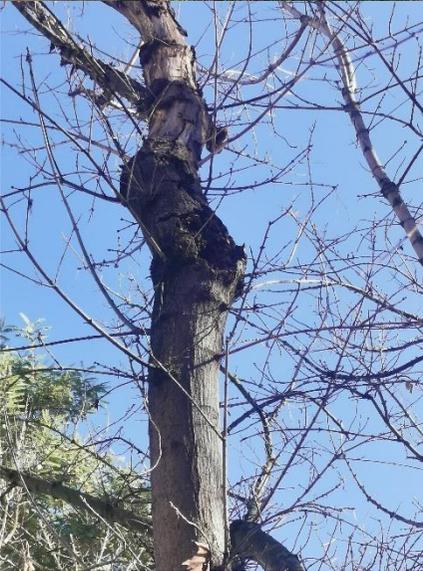
## ARBOL Nº 15

- **Tronco y corteza**
  - El fuste presenta **protuberancias y tejidos abultados** resultantes de antiguas heridas o podas mal cicatrizadas.
  - Se aprecian **zonas de corteza desprendida** o muy deteriorada, con posible avance de pudrición interna.

- No se observan **hongos de fructificación** de manera evidente, pero las **cavidades y grietas** podrían favorecer la instalación de patógenos o insectos xilófagos.

- Las **deformaciones en el tronco** (callos y abultamientos) reflejan cicatrización deficiente de daños pasados, indicando una **alteración biomecánica** que amerita seguimiento.

- **Recomendación:**
  - **Tala**
- **Prioridad: Alta**, dada la inclinación, la presencia de cavidades y el riesgo a viandantes. Es necesario intervenir en el plazo más breve posible para minimizar el peligro de caída.

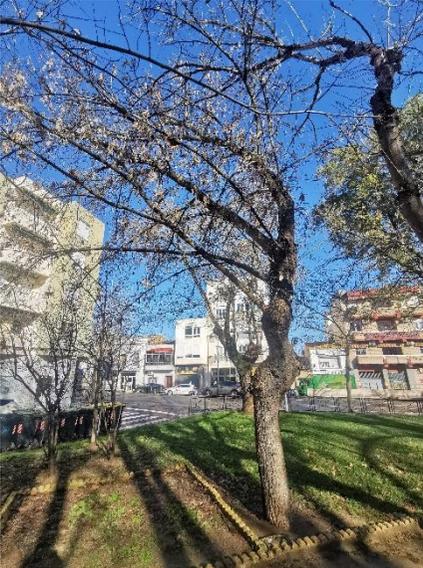
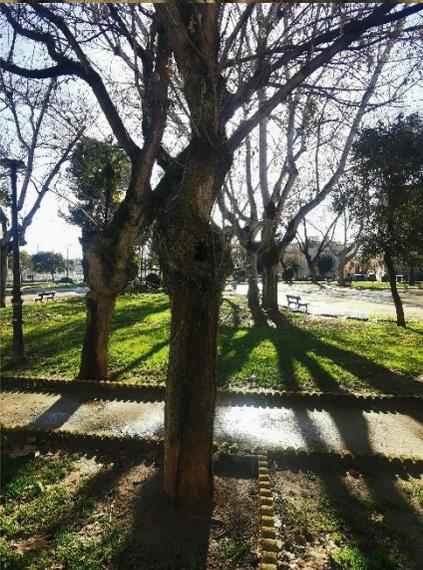
## ARBOL Nº 16

- La corteza exhibe **zonas abultadas y agrietadas**, con partes desprendidas o muy deterioradas alrededor de las viejas heridas.
  - Existencia de **musgo** y textura rugosa, indicando humedad y un posible **estrés fisiológico** sostenido.

- **Organismos y defectos**
  - No se observan **hongos de fructificación** ni exudaciones anómalas evidentes, pero la **cavidad troncal** podría favorecer la instauración de patógenos o la proliferación de insectos xilófagos.

- Las **cicatrices de poda** y huecos a lo largo del fuste representan defectos estructurales
- **Recomendación:**
  - **Tala**
- **Prioridad:**
  - **Alta**, dados los defectos graves (cavidades, inclinación) y la ubicación en un entorno de uso público. Se recomienda intervenir en el plazo más breve posible para reducir el riesgo

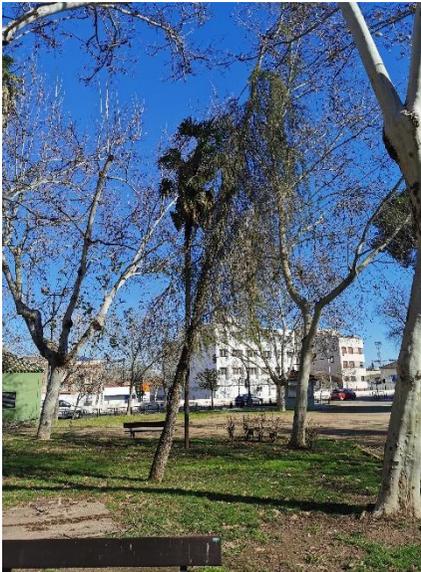
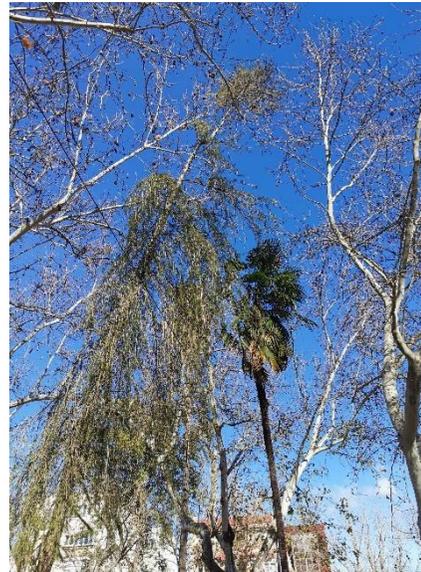
## ARBOL Nº 24

- Corteza con signos de descamación natural, pero afectada en zonas específicas por daños físicos.
- **Ramas y copa:**
  - Ramas principales presentan cavidades y áreas de necrosis visibles.

- **Organismos y defectos:**
  - Signos de pudrición avanzada en las heridas principales.
  - Posible presencia de hongos xilófagos, aunque no se observan fructificaciones evidentes en las imágenes.

- **Recomendación:**
  - **Actuación:** Tala recomendada si no se puede corregir la inclinación o mejorar la competencia lumínica.
- **Prioridad:** Media, con monitoreo periódico.

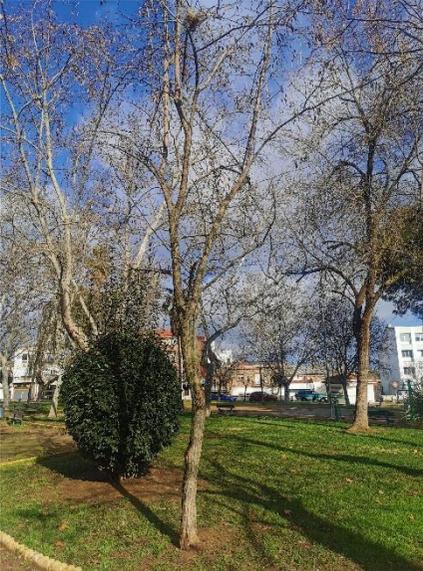
## ARBOL N° 33

- **Tronco y corteza**
  - Presenta un solo fuste principal, delgado, con evidencia de **daño mecánico** (rotura o desgarro) a media altura, que expone el leño interno.

- El tronco presenta una **herida abierta** de tamaño medio que podría ser puerta de entrada de hongos o plagas.
  - No se aprecian colonizaciones fúngicas visibles ni exudaciones de importancia en la base, aunque habría que revisar internamente la herida.

- **Recomendación:**
  - **Tala**
- **Prioridad:** Media/alta

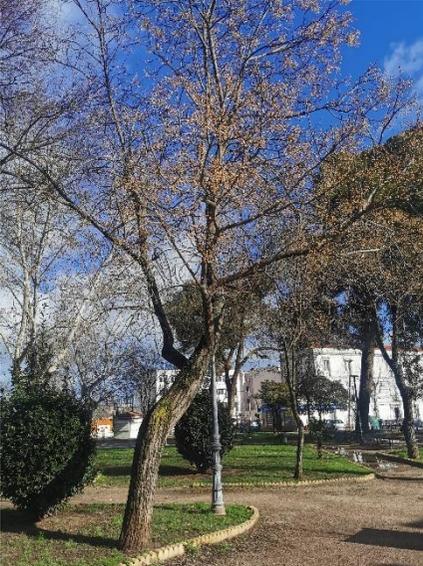
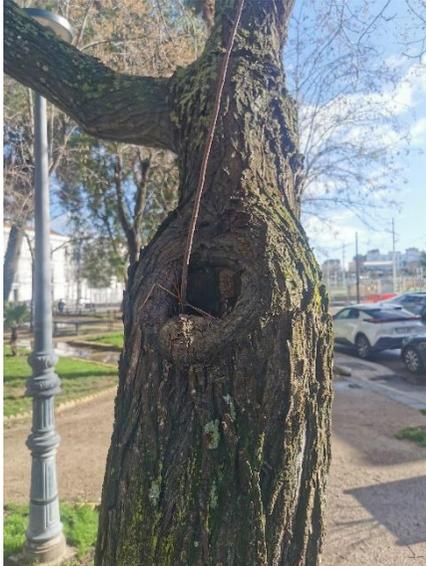
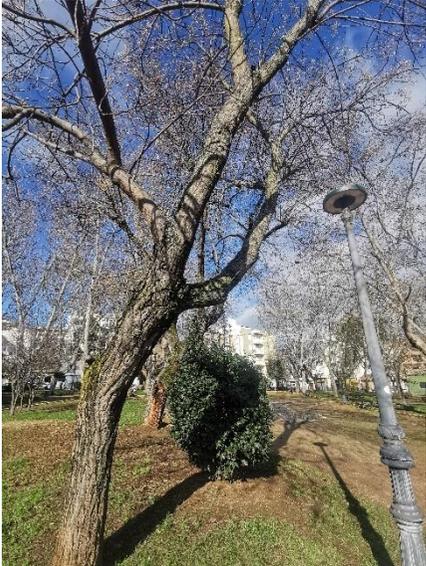
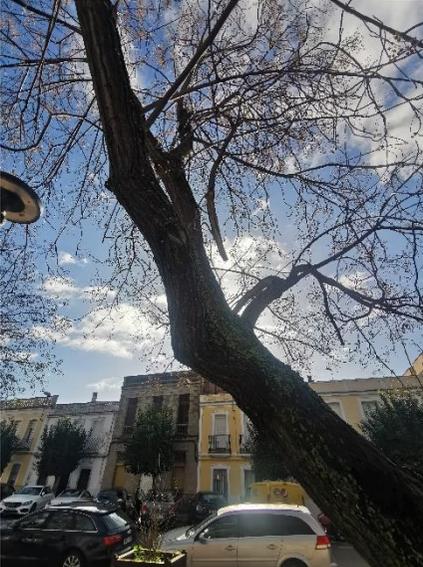
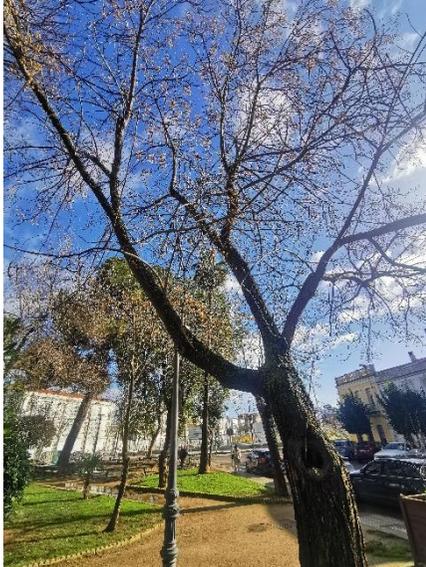
## ARBOL N° 52

- **Organismos y defectos**
  - No se observan hongos de fructificación externos ni exudaciones significativas, pero la gran cavidad en el tronco podría ser un potencial foco de **descomposición interna** o refugio para insectos xilófagos.

- El **deterioro mecánico** en la unión de ramas y la inclinación del fuste exigen un seguimiento periódico.
- **Recomendación:**
  - **Tala**
- **Prioridad: Alta**, dada la inclinación, la cavidad en el tronco y el alto tránsito en la zona, es fundamental intervenir a corto plazo para prevenir riesgos de caída.

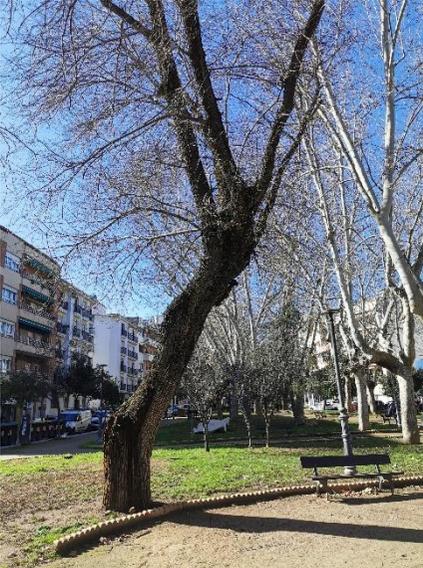
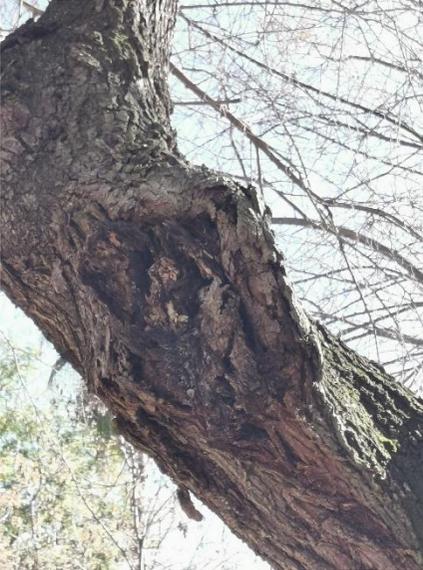
## ARBOL Nº 54

IDENTIFICACIÓN					
ID	Especie	Perímetro (cm)	Altura (m)	Tipología de poda	Fecha de inspección
54	<i>Olmus sp.</i>	-	12	Terciado	22/01/2025

ESTADO	ESTÁTICA
<ul style="list-style-type: none"> <li>• <b>Método ARCHI:</b> Presenta áreas con descenso estructural progresivo en la copa y en la base, con huecos y tejido muerto visible. La respuesta del árbol a estos daños es limitada, lo que implica dificultades para una recuperación efectiva.</li> <li>• <b>Superficie/Volumen:</b> Nivel 3 (afectación media en el volumen de copa).</li> <li>• <b>Vitalidad:</b> Baja, con importantes signos de estrés, pérdida de tejidos y daños estructurales irreversibles.</li> </ul>	<ul style="list-style-type: none"> <li>• <b>Carga:</b> Nivel 4 (alta), con ramas principales sometidas a tensiones asimétricas.</li> <li>• <b>Palanca:</b> Nivel 3, debido a una disposición de ramas alargadas con posibles fracturas en la base.</li> <li>• <b>Excentricidad:</b> Nivel 4 (marcado desequilibrio), con inclinación lateral evidente y peligro de colapso en zonas críticas.</li> </ul>

BIOMECÁNICA	EVALUACIÓN DE RIESGOS
<ul style="list-style-type: none"> <li>• <b>Alteraciones:</b> Presencia de huecos significativos y cicatrices, particularmente en la base y en bifurcaciones.</li> <li>• <b>Gravedad:</b> Significativa, con posibilidad de fallos estructurales severos.</li> <li>• <b>Defectos:</b> Huecos profundos, daños por podas antiguas y corteza desprendida en varias áreas.</li> </ul>	<ul style="list-style-type: none"> <li>• <b>Potencial de rotura:</b> Elevado, con especial riesgo en las ramas superiores y en el tronco deteriorado.</li> <li>• <b>Diana:</b> Alta, en una zona pública de tránsito frecuente de personas y vehículos.</li> <li>• <b>Tamaño (mm diámetro):</b> Huecos y fallos en ramas de entre 40-150 mm de diámetro.</li> <li>• <b>Nivel de riesgo:</b> Inaceptable, debido a la degradación avanzada y al riesgo de colapso en áreas transitadas.</li> </ul>

- No se observan hongos ni plagas en las imágenes proporcionadas.
- **Recomendación:**
  - o **Actuación:** Tala inmediata. La extensión de los daños no permite asegurar la estabilidad del ejemplar, y su ubicación en una zona de alto tránsito agrava el riesgo potencial.
- **Prioridad:** Alta.

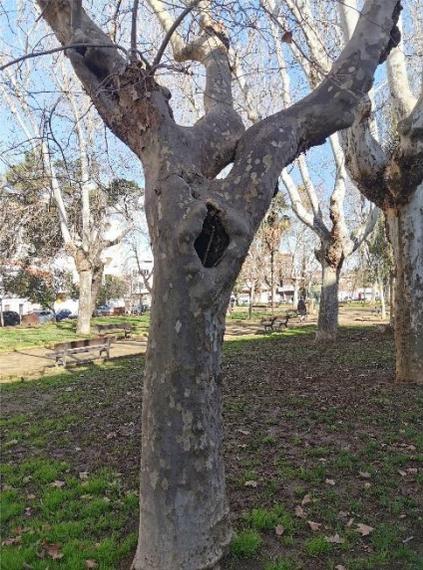
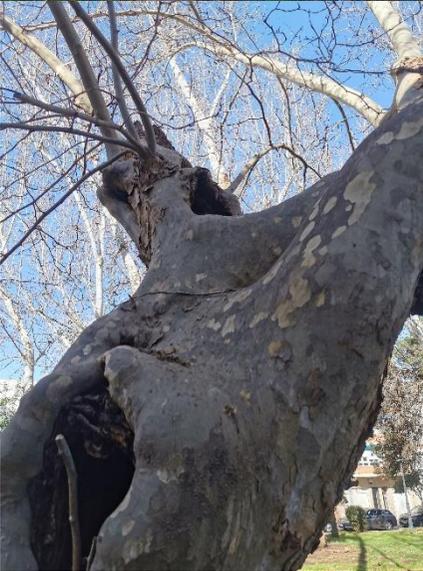
## ARBOL N° 68

IDENTIFICACIÓN					
ID	Especie	Perímetro (cm)	Altura (m)	Tipología de poda	Fecha de inspección
68	<i>Platanus orientalis</i>	-	12	Terciado	22/01/2025

ESTADO	ESTÁTICA
<ul style="list-style-type: none"> <li>• <b>Método ARCHI:</b> Estado de descenso parcial de copa, con indicios de sustitución por rebrotes traumáticos. Daños estructurales en las ramas principales con cavidades visibles.</li> <li>• <b>Superficie/Volumen:</b> Nivel 3 (reducción moderada del volumen foliar).</li> <li>• <b>Vitalidad:</b> Media. El árbol presenta estrés fisiológico evidente, con regeneración escasa y ramificación débil.</li> </ul>	<ul style="list-style-type: none"> <li>• <b>Carga:</b> Nivel 4. El árbol muestra una estructura desequilibrada con múltiples bifurcaciones afectadas por heridas y cavidades.</li> <li>• <b>Palanca:</b> Nivel 4. Ramas con puntos débiles y posibilidad de colapso en las bifurcaciones.</li> <li>• <b>Excentricidad:</b> Nivel 4. Descompensación marcada con inclinación evidente y áreas debilitadas en la copa.</li> </ul>
BIOMECÁNICA	EVALUACIÓN DE RIESGOS

<ul style="list-style-type: none"> <li>• <b>Alteraciones:</b> Significativas. Presencia de fisuras, cavidades profundas y daños acumulados en la base y ramas principales.</li> <li>• <b>Gravedad:</b> Nivel 4. Fallos estructurales potencialmente críticos en condiciones adversas.</li> <li>• <b>Defectos:</b> Cavidades importantes y lesiones antiguas mal cicatrizadas que afectan la estabilidad general del ejemplar.</li> </ul>	<ul style="list-style-type: none"> <li>• <b>Potencial de rotura:</b> Alto. Riesgo elevado de fallo estructural en ramas de diámetro significativo.</li> <li>• <b>Diana:</b> Frecuente. Ubicación en zona de alto tránsito peatonal con presencia de mobiliario urbano y vehículos estacionados.</li> <li>• <b>Tamaño (mm diámetro):</b> Ramas entre 80 y 120 mm susceptibles de caída ante situaciones climáticas adversas.</li> <li>• <b>Nivel de riesgo:</b> Inaceptable. Los defectos estructurales y la ubicación concurrida justifican medidas urgentes.</li> </ul>

- **Tronco y corteza:**
  - Cavidades significativas en el tronco, con fisuras y signos de podredumbre interna.
  - Evidencias de daños provocados por podas antiguas, sin regeneración estructural adecuada.
- **Ramas y copa:**
  - Ramas principales con bifurcaciones abiertas, heridas visibles y cicatrización deficiente.
  - Copa desestructurada, con signos de decadencia progresiva y regeneración limitada.
- **Condiciones ambientales:**
  - Suelo con compactación alta, entorno afectado por el paso constante de personas y vehículos.
  - Ubicación en un área de uso intensivo con presencia de bancos y caminos peatonales.
- **Organismos**

- No se observan hongos ni plagas en las imágenes proporcionadas.
- **Recomendación:**
  - o **Actuación:** Tala
- **Prioridad:** Alta.

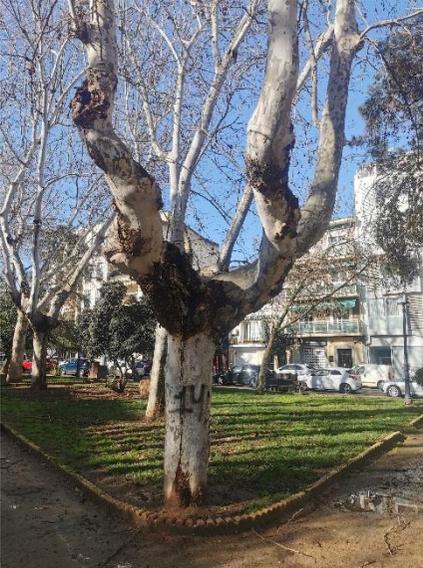
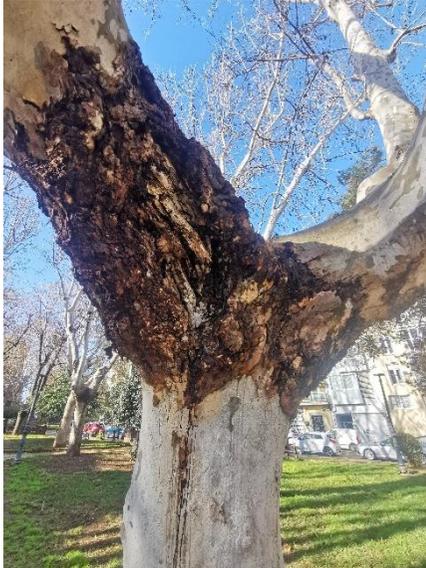
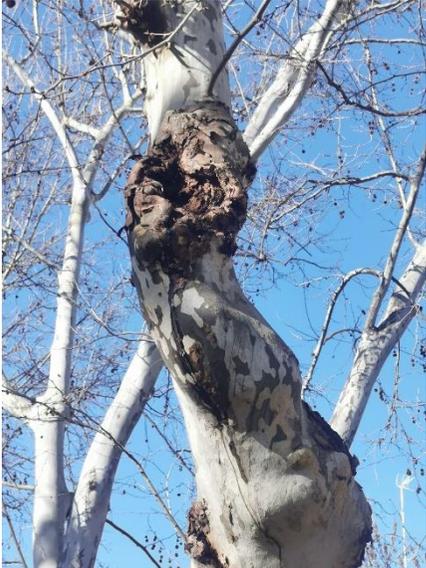
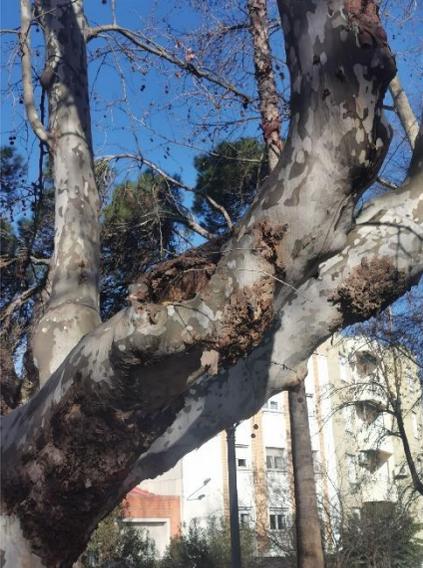
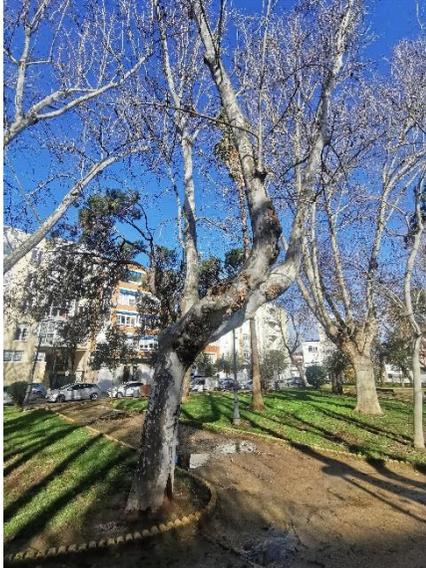
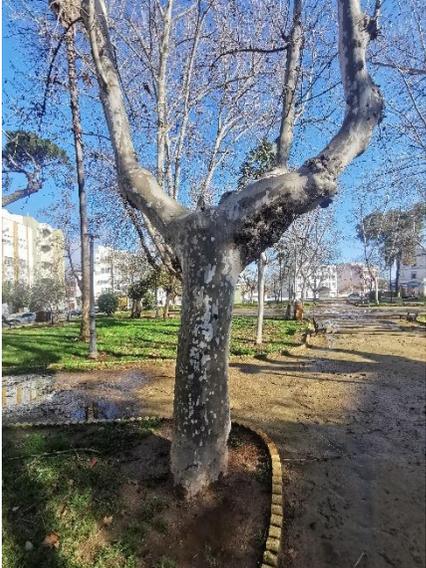
## ARBOL Nº 73

IDENTIFICACIÓN					
ID	Especie	Perímetro (cm)	Altura (m)	Tipología de poda	Fecha de inspección
73	<i>Platanus orientalis</i>	-	16	Terciado	22/01/2025

ESTADO	ESTÁTICA
<ul style="list-style-type: none"> <li>• <b>Método ARCHI:</b> Se aproxima a un <b>Árbol con Decaimiento Irreversible</b>, pues presenta grandes zonas de la base de las ramas y del tronco con pudriciones muy avanzadas. La copa aún conserva algo de ramificación, pero no se observan “suplentes” o rebrotes de sustitución que indiquen capacidad real de regeneración.</li> <li>• <b>Superficie/Volumen:</b> Nivel 2 (reducido), dado que, a pesar de la envergadura original, gran parte del leño está afectado por cavidades y necrosis, disminuyendo la superficie foliar efectiva.</li> <li>• <b>Vitalidad:</b> Baja. Las heridas extensas en la unión de las ramas principales, la exudación y la podredumbre indican un grave deterioro fisiológico que, sin medidas muy específicas, compromete la supervivencia del ejemplar.</li> </ul>	<ul style="list-style-type: none"> <li>• <b>Carga:</b> 4 (carga desbalanceada debido a la copa asimétrica y ramas afectadas).</li> <li>• <b>Palanca:</b> 4 (estructura comprometida por las cavidades y heridas en las bifurcaciones).</li> <li>• <b>Excentricidad:</b> 3 (copa irregular que genera tensiones adicionales).</li> </ul>

BIOMECÁNICA	EVALUACIÓN DE RIESGOS
<ul style="list-style-type: none"> <li>• <b>Alteraciones:</b> Significativas (cavidades y pudrición activa que afectan la estabilidad).</li> <li>• <b>Gravedad:</b> Alta (riesgo de colapso parcial o total).</li> <li>• <b>Defectos:</b> Múltiples heridas en tronco y ramas, con áreas de pudrición activa.</li> </ul>	<ul style="list-style-type: none"> <li>• <b>Potencial de rotura:</b> Alto (probabilidad elevada de falla estructural).</li> <li>• <b>Diana:</b> Frecuente (zona pública con mobiliario urbano cercano).</li> <li>• <b>Tamaño (mm diámetro):</b> &gt;100 mm (ramas principales comprometidas).</li> <li>• <b>Nivel de riesgo:</b> Inaceptable.</li> </ul>

- El tronco muestra heridas extensas en las bifurcaciones principales, con áreas de madera expuesta y cicatrices por podas.
- Presencia de pudrición activa en algunos puntos de las heridas, probablemente causada por hongos o patógenos.
- Corteza con signos de descamación natural, pero afectada en zonas específicas por daños físicos.

- Ubicación en una zona pública transitada con bancos cercanos.
- Suelo compactado en la base del árbol, lo que puede limitar la oxigenación de las raíces y afectar su estabilidad.
- **Organismos y defectos:**
  - Signos de pudrición avanzada en las heridas principales.
  - Posible presencia de hongos xilófagos, aunque no se observan fructificaciones evidentes en las imágenes.
- **Recomendación:**
  - **Tala inmediata** debido a la extensión de los daños estructurales y el riesgo asociado.
- **Prioridad:** Alta.

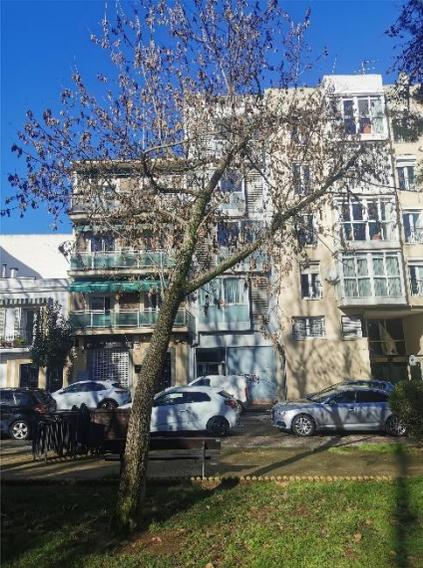
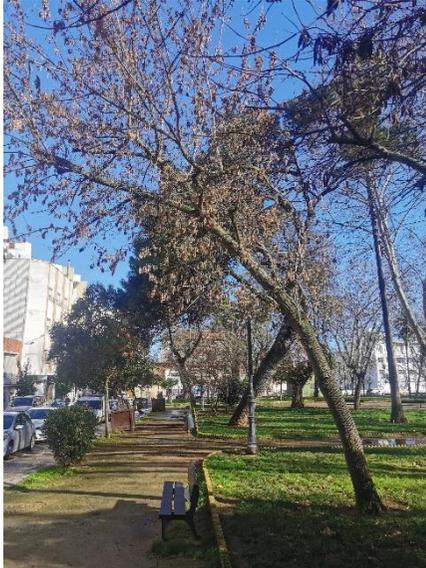
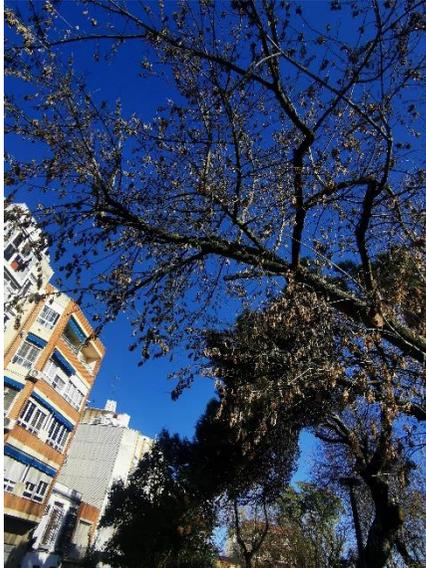
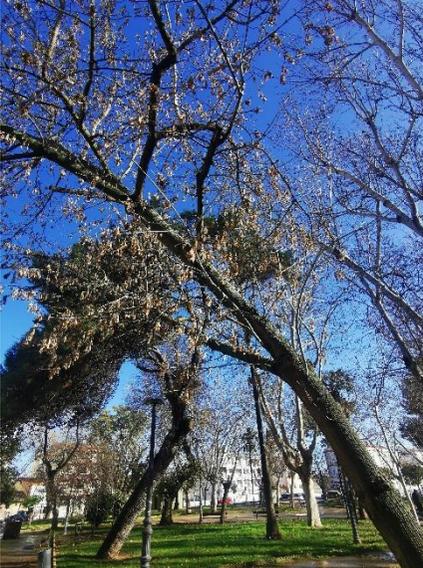
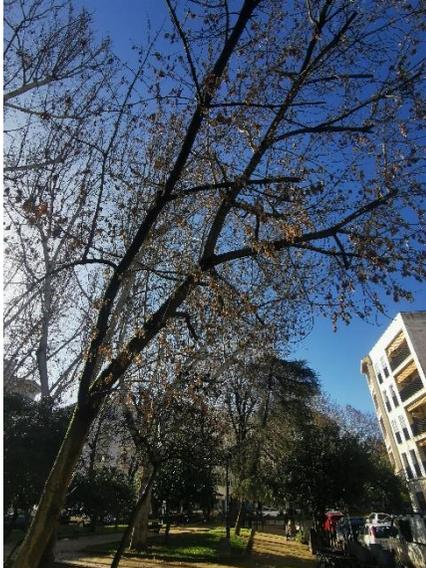
ARBOL N° 74

IDENTIFICACIÓN					
ID	Especie	Perímetro (cm)	Altura (m)	Tipología de poda	Fecha de inspección
74	<i>Acer negundo</i>	-	6	Naturalizada	22/01/2025

ESTADO	ESTÁTICA
<ul style="list-style-type: none"> <li>• <b>Método ARCHI:</b> Se trata de un <b>Árbol en Estado de Estrés</b>, ya que la copa conserva la estructura original pero exhibe un follaje marchito y escaso, sin formación clara de una segunda copa ni rebrotes vigorosos que indiquen capacidad de regeneración significativa.</li> <li>• <b>Superficie/Volumen:</b> Nivel 2 (reducido). El árbol presenta un desarrollo limitado de la copa, con ramas inclinadas y escaso volumen foliar, lo que sugiere un área fotosintética por debajo de lo normal.</li> <li>• <b>Vitalidad:</b> Media/Baja. La presencia de hojas secas aún adheridas, la inclinación notable y la falta de brotes de reemplazo señalan un estado fisiológico comprometido, aunque todavía no irreversible.</li> </ul>	<ul style="list-style-type: none"> <li>• <b>Carga:</b> 3 (moderada, pero agravada por la inclinación).</li> <li>• <b>Palanca:</b> 4 (la inclinación genera una palanca adicional que compromete la estabilidad).</li> <li>• <b>Excentricidad:</b> 4 (desbalance significativo debido a la copa asimétrica).</li> </ul>

BIOMECÁNICA	EVALUACIÓN DE RIESGOS
<ul style="list-style-type: none"> <li>• <b>Alteraciones:</b> Moderadas (inclinación y copa desbalanceada).</li> <li>• <b>Gravedad:</b> Media (riesgo creciente si la inclinación persiste o se agrava).</li> <li>• <b>Defectos:</b> Inclinación pronunciada y posible estrés radicular.</li> </ul>	<ul style="list-style-type: none"> <li>• <b>Potencial de rotura:</b> Alto. La combinación de inclinación extrema, desequilibrio de la copa y estrés radicular representan un alto riesgo estructural de vuelco o fractura.</li> <li>• <b>Diana:</b> Frecuente. El árbol se encuentra en una zona pública con bancos cercanos, lo que implica un alto riesgo para personas y bienes en caso de colapso.</li> <li>• <b>Tamaño (mm diámetro):</b> 50-100 mm (ramas principales moderadas, pero la caída de todo el ejemplar sería un riesgo importante).</li> <li>• <b>Nivel de riesgo:</b> Intolerable. La combinación de riesgos convierte este árbol en una amenaza grave, requiriendo una intervención inmediata para evitar daños.</li> </ul>

- Copa desbalanceada, con ramas extendiéndose hacia un lado, posiblemente debido a la inclinación del tronco.
- Hojas secas y dispersas, sugiriendo estrés ambiental o radicular.
- **Condiciones ambientales:**
  - Ubicación en una zona de tránsito peatonal con bancos cercanos.
  - Suelo compactado, lo que podría estar afectando el desarrollo de las raíces y contribuyendo a la inclinación.
- **Organismos y defectos:**
  - No se observan signos claros de plagas o enfermedades activas en las imágenes.
  - La inclinación pronunciada podría facilitar futuros daños estructurales si no se corrige.
- **Recomendación:**
  - Tala
- **Prioridad:** Media/Alta (corregir la inclinación antes de que cause daños mayores).

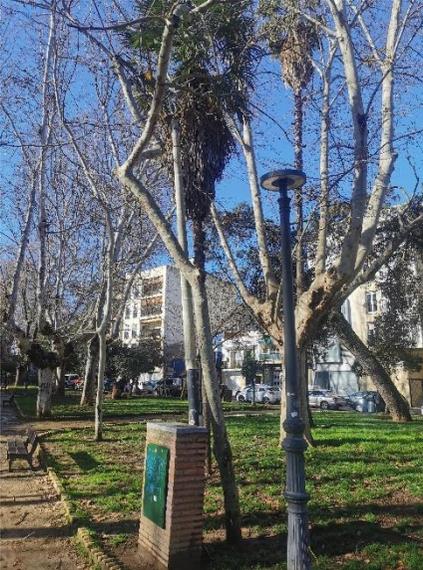
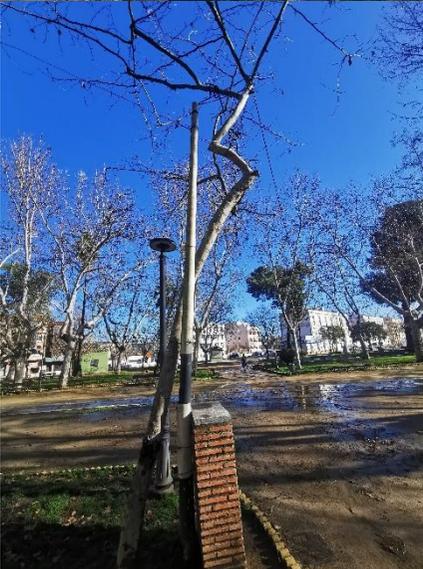
## ARBOL N° 80

IDENTIFICACIÓN					
ID	Especie	Perímetro (cm)	Altura (m)	Tipología de poda	Fecha de inspección
80	<i>Platanus orientalis</i>	-	5	Terciado	22/01/2025

ESTADO	ESTÁTICA
<ul style="list-style-type: none"> <li>• <b>Método ARCHI:</b> Árbol en Estado de Estrés Severo. El árbol presenta daños importantes en la estructura debido a podas inadecuadas y lesiones por contacto con elementos artificiales. Esta alteración estructural compromete gravemente la estabilidad y la salud del ejemplar.</li> <li>• <b>Superficie/Volumen:</b> Nivel 3 (reducido). La poda y el daño por contacto han limitado drásticamente la copa. El escaso desarrollo foliar disminuye la capacidad fotosintética del árbol y su potencial de crecimiento.</li> <li>• <b>Vitalidad:</b> Baja. Aunque presenta brotes nuevos en respuesta al estrés, las heridas profundas en el tronco y los daños estructurales indican un declive fisiológico importante, que compromete gravemente su supervivencia a largo plazo.</li> </ul>	<ul style="list-style-type: none"> <li>• <b>Carga:</b> 2. El árbol, aunque pequeño, tiene un desequilibrio estructural causado por la poda y los daños en la base. El contacto con las estructuras incrementan la posibilidad de fallos estructurales.</li> <li>• <b>Palanca:</b> 3. Los daños en la base desestabilizan al árbol, con riesgo de vuelco. La base dañada disminuye la capacidad del árbol para resistir las tensiones.</li> <li>• <b>Excentricidad:</b> 3. La disposición y proximidad del entorno afectan la estabilidad del árbol. Las estructuras artificiales impiden un desarrollo normal del árbol, agravando la asimetría.</li> </ul>

BIOMECÁNICA	EVALUACIÓN DE RIESGOS
<ul style="list-style-type: none"> <li>• <b>Alteraciones:</b> Graves. Los daños físicos en la base del tronco son significativos, con heridas profundas y riesgo de pudrición.</li> <li>• <b>Gravedad:</b> Alta. El daño en la base y el contacto con elementos artificiales suponen un riesgo inminente a largo plazo. La estabilidad del árbol está muy comprometida por estos daños.</li> <li>• <b>Defectos:</b> Heridas profundas y visibles en la base, contacto directo con estructuras artificiales y la falta de espacio limitan severamente el desarrollo del árbol y aumentan el riesgo de colapso.</li> </ul>	<ul style="list-style-type: none"> <li>• <b>Potencial de rotura:</b> Moderado/Alto. Las heridas profundas y la debilidad en la base, combinados con la limitación del crecimiento, suponen un riesgo importante.</li> <li>• <b>Diana:</b> Ocasional/Frecuente. El árbol se encuentra en una zona pública con cierto tránsito peatonal, lo que supone un riesgo para las personas y propiedades en caso de rotura o colapso.</li> <li>• <b>Tamaño (mm diámetro):</b> &lt;50 mm (ramas pequeñas, pero el colapso del árbol supondría un riesgo considerable).</li> <li>• <b>Nivel de riesgo:</b> Moderado/Alto. El estado general del árbol y su ubicación en una zona de tránsito elevan el riesgo a un nivel preocupante.</li> </ul>

- Corteza característica de la especie, con textura sana en general, salvo en las zonas de daño.
- **Ramas y copa:**
  - Copa pequeña, con pocas ramas principales que muestran una disposición limitada debido al entorno.

- No se observan hojas en este momento, pero las ramas parecen mantener una estructura básica funcional.
- **Condiciones ambientales:**
  - El árbol está plantado junto a una estructura artificial (poste y ladrillos), lo que ha provocado daño físico al tronco y posiblemente afecta su desarrollo.

- Suelo compactado alrededor, lo que puede limitar el crecimiento radicular y la estabilidad a largo plazo.
- **Organismos y defectos:**
  - La herida en la base podría ser un punto de entrada para hongos o plagas si no se maneja adecuadamente.

- No se observan signos visibles de infestación activa en las ramas o el tronco.
- **Recomendación:**
  - Tala
- **Prioridad:** Media.

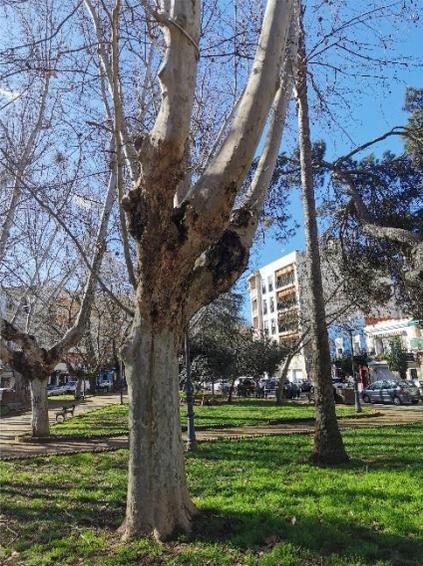
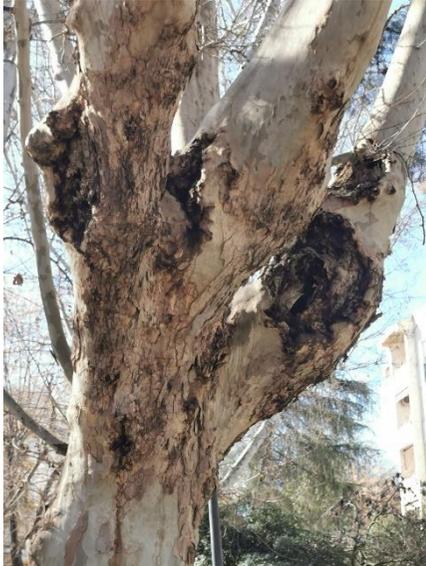
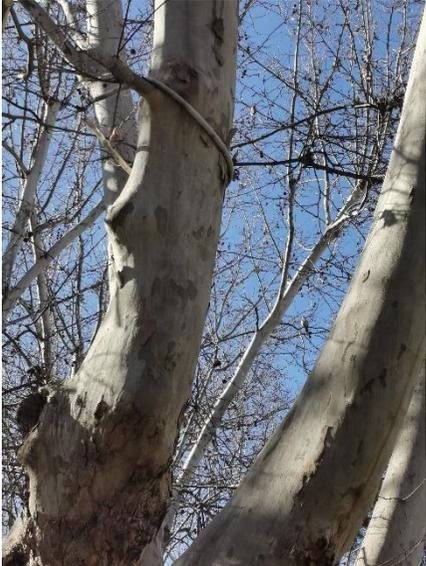
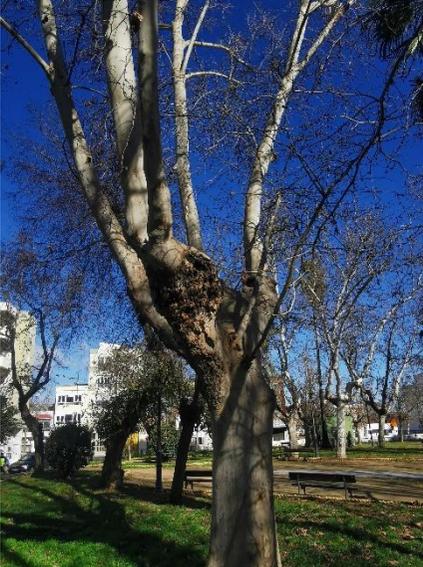
## ARBOL N° 81

IDENTIFICACIÓN					
ID	Especie	Perímetro (cm)	Altura (m)	Tipología de poda	Fecha de inspección
81	<i>Platanus orientalis</i>	-	16	Terciado	22/01/2025

ESTADO	ESTÁTICA
<ul style="list-style-type: none"> <li>• <b>Método ARCHI:</b> Árbol con alteraciones estructurales relevantes, ramas principales con heridas abiertas y áreas con necrosis evidente. Regeneración parcial de brotes, pero insuficiente para estabilizar la estructura.</li> <li>• <b>Superficie/Volumen:</b> Nivel 3 (40-60%)</li> <li>• <b>Vitalidad:</b> Media, con evidencia de pérdida de vigor, especialmente en las zonas de bifurcación afectadas.</li> </ul>	<ul style="list-style-type: none"> <li>• <b>Carga:</b> Nivel 3 (copa descompensada, con focos de debilitamiento en áreas clave).</li> <li>• <b>Palanca:</b> Nivel 4 (presencia de brazos largos y estructuralmente comprometidos, aumentando la posibilidad de oscilaciones peligrosas).</li> <li>• <b>Excentricidad:</b> Nivel 4 (alta descompensación de la estructura central, incrementando la posibilidad de fallos localizados).</li> </ul>

BIOMECÁNICA	EVALUACIÓN DE RIESGOS
<ul style="list-style-type: none"> <li>• <b>Alteraciones:</b> Daños significativos por necrosis en ramas principales, cavidades visibles con pérdida de integridad en bifurcaciones críticas.</li> <li>• <b>Gravedad:</b> Nivel 4 (alto riesgo de fallo en situaciones de carga, como viento fuerte).</li> <li>• <b>Defectos:</b> Cavidades grandes y tejidos dañados por podas anteriores mal cicatrizadas, afectando la estabilidad del árbol.</li> </ul>	<ul style="list-style-type: none"> <li>• <b>Potencial de rotura:</b> Muy alto, con riesgos evidentes en ramas de mayor tamaño.</li> <li>• <b>Diana:</b> Ocasional, considerando el uso del entorno (zona con tránsito moderado, presencia de bancos cercanos y vehículos estacionados).</li> <li>• <b>Tamaño (mm diámetro):</b> Ramas de más de 100 mm, propensas a caída en condiciones adversas.</li> <li>• <b>Nivel de riesgo:</b> Inaceptable, justificado por la ubicación del árbol y sus defectos estructurales visibles.</li> </ul>

- **Tronco y corteza:**
  - o Cavidades significativas en el tronco, con fisuras y signos de podredumbre interna.
  - o Evidencias de daños provocados por podas antiguas, sin regeneración estructural adecuada.
- **Ramas y copa:**
  - o Ramas principales con bifurcaciones abiertas, heridas visibles y cicatrización deficiente.
  - o Copa desestructurada, con signos de decadencia progresiva y regeneración limitada.
- **Condiciones ambientales:**
  - o Suelo con compactación alta, entorno afectado por el paso constante de personas y vehículos.
  - o Ubicación en un área de uso intensivo con presencia de bancos y caminos peatonales.
- **Organismos**

- No se observan hongos ni plagas en las imágenes proporcionadas.
- **Recomendación:**
  - o **Actuación:** Tala urgente recomendada para eliminar riesgos de caída de ramas.
- **Prioridad:** Alta

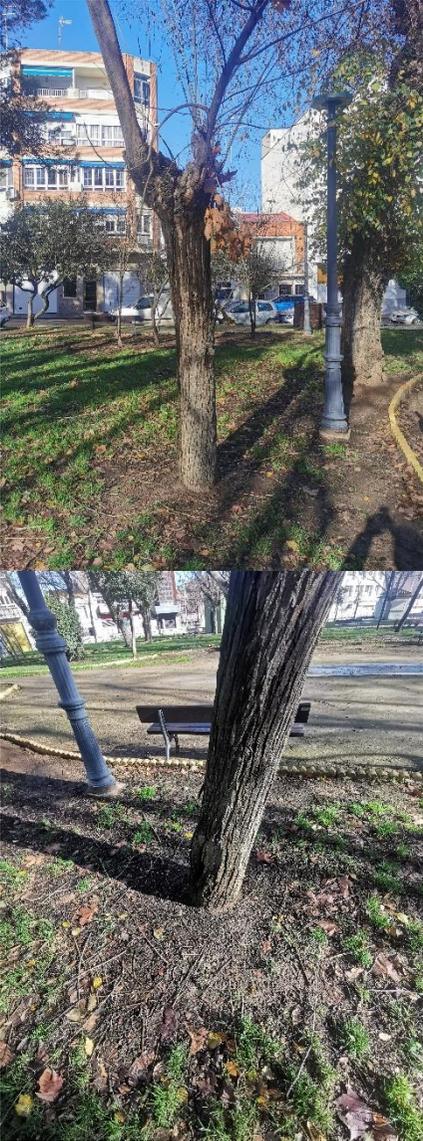
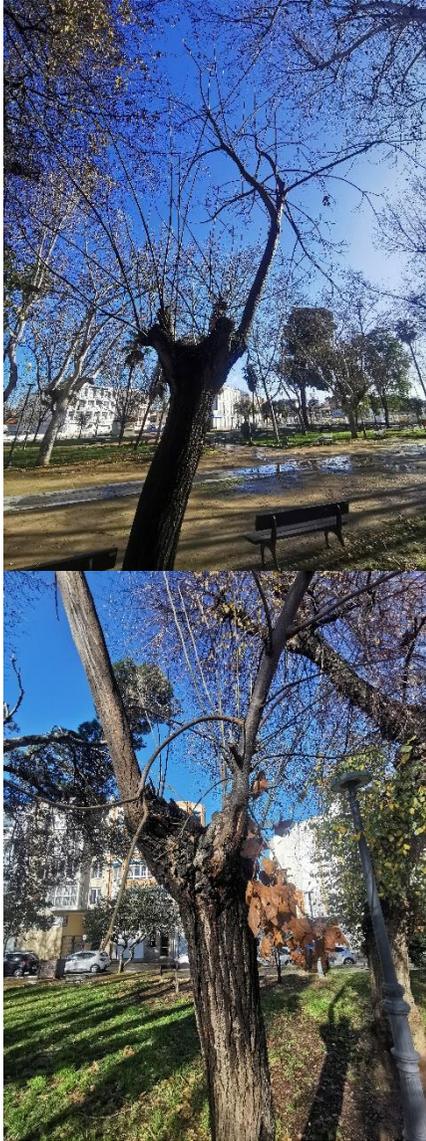
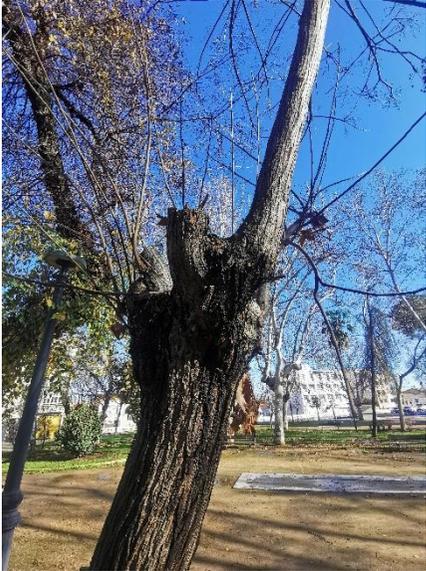
## ARBOL N° 82

IDENTIFICACIÓN					
ID	Especie	Perímetro (cm)	Altura (m)	Tipología de poda	Fecha de inspección
82	<i>Melia azedarach.</i>	-	6	Terciado	22/01/2025

ESTADO	ESTÁTICA
<ul style="list-style-type: none"> <li>• <b>Método ARCHI:</b> Árbol con Descenso de Copa y Estrés Severo. La copa original muestra un agotamiento muy pronunciado en la parte superior y una formación irregular de brotes secundarios, con una estructura debilitada.</li> <li>• <b>Superficie/Volumen:</b> Nivel 3 (reducido). La reducción de la copa, resultado de podas drásticas y un crecimiento desequilibrado, limita severamente la proyección natural del árbol.</li> <li>• <b>Vitalidad:</b> Baja. A pesar de algunos rebrotes, las ramas secas, las cicatrices mal cicatrizadas y los signos generales de estrés fisiológico indican un vigor muy limitado y una condición de salud precaria.</li> </ul>	<ul style="list-style-type: none"> <li>• <b>Carga:</b> 3 (la inclinación genera tensión adicional en las ramas y raíces).</li> <li>• <b>Palanca:</b> 3 (por la inclinación del tronco, aumentando el riesgo de vuelco).</li> <li>• <b>Excentricidad:</b> 4 (copa desbalanceada debido a la inclinación).</li> </ul>

BIOMECÁNICA	EVALUACIÓN DE RIESGOS
<ul style="list-style-type: none"> <li>• <b>Alteraciones:</b> Moderadas (inclinación y daño basal que afectan la estabilidad).</li> <li>• <b>Gravedad:</b> Media (riesgo potencial si no se corrige la inclinación).</li> <li>• <b>Defectos:</b> Desbalance en la copa e inclinación del tronco.</li> </ul>	<ul style="list-style-type: none"> <li>• <b>Potencial de rotura:</b> Probable (si la inclinación continúa o empeora).</li> <li>• <b>Diana:</b> Frecuente. La ubicación del árbol en una zona pública con mobiliario urbano y tránsito peatonal representa un alto riesgo para personas y bienes en caso de colapso.</li> <li>• <b>Tamaño (mm diámetro):</b> &gt;50 mm (Ramas principales de gran tamaño, con riesgo de causar daños significativos en caso de caída).</li> <li>• <b>Nivel de riesgo:</b> Alto. Los daños y la ubicación del árbol en una zona pública representan un riesgo inaceptable que requiere una acción inmediata.</li> </ul>

- **Tronco y corteza:**
  - Tronco con inclinación pronunciada, posiblemente debido a factores ambientales como viento o asimetría en el crecimiento.
  - Corteza sana en general, aunque presenta pequeñas cicatrices y un daño visible en la base, probablemente por impacto mecánico o erosión.

- Ubicación en una zona pública con bancos cercanos, lo que incrementa el riesgo potencial en caso de falla estructural.
- **Organismos y defectos:**
  - No se observan signos evidentes de plagas o enfermedades en las imágenes.

- El daño en la base y la inclinación podrían facilitar el ingreso de patógenos si no se manejan adecuadamente.
- **Recomendación:**
  - Tala
- **Prioridad:** Media/Alta (actuar para prevenir futuras complicaciones).

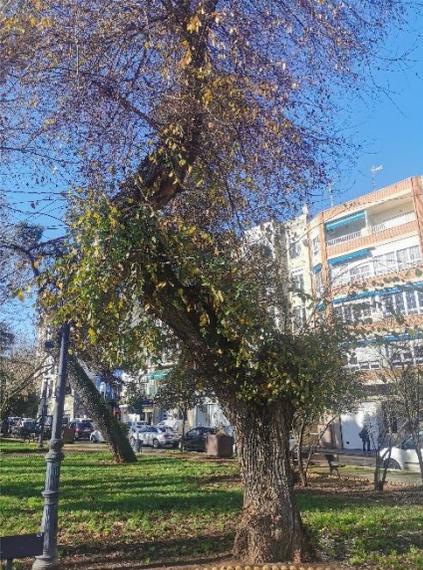
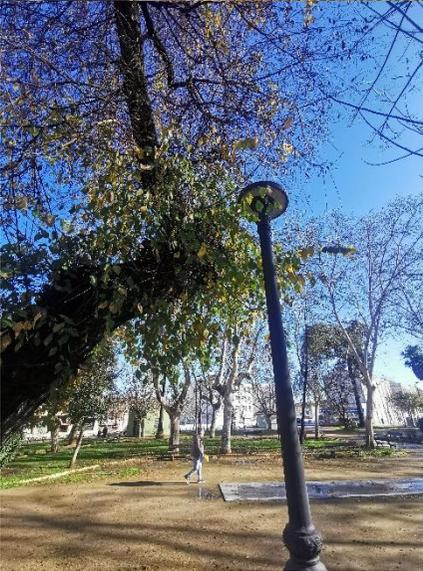
## ARBOL N° 83

IDENTIFICACIÓN					
ID	Especie	Perímetro (cm)	Altura (m)	Tipología de poda	Fecha de inspección
83	<i>Ulmus sp</i>	-	13	Poda antigua visible con rebrote basal significativo.	22/01/2025

ESTADO	ESTÁTICA
<ul style="list-style-type: none"> <li>• <b>Método ARCHI:</b> Descenso de copa, asociado a la reducción del volumen foliar y la presencia de daños estructurales.</li> <li>• <b>Superficie/Volumen:</b> Nivel 2 (reducido), posiblemente como consecuencia de estrés y de intervenciones de poda.</li> <li>• <b>Vitalidad:</b> Media/Baja, con signos de estrés fisiológico evidenciados por la acumulación de resina y un menor vigor general.</li> </ul>	<ul style="list-style-type: none"> <li>• <b>Carga:</b> 4 (alto riesgo por inclinación y peso en las ramas principales).</li> <li>• <b>Palanca:</b> 4 (ramas largas y con puntos de fractura potenciales).</li> <li>• <b>Excentricidad:</b> 3 (descompensación de la copa debido al rebrote basal).</li> </ul>
BIOMECÁNICA	EVALUACIÓN DE RIESGOS
<ul style="list-style-type: none"> <li>• <b>Alteraciones:</b> Significativas (cavidades y rebrotes basales que alteran la distribución de la carga).</li> <li>• <b>Gravedad:</b> Alta (potencial de colapso parcial o total).</li> <li>• <b>Defectos:</b> Cavidades en el tronco y ramas con posible necrosis en las zonas superiores.</li> </ul>	<ul style="list-style-type: none"> <li>• <b>Potencial de rotura:</b> Alto (probabilidad de falla estructural elevada).</li> <li>• <b>Diana:</b> Frecuente (zona pública con tránsito peatonal y vehicular cercano).</li> <li>• <b>Tamaño (mm diámetro):</b> &gt;100 mm (ramas principales comprometidas).</li> <li>• <b>Nivel de riesgo:</b> Inaceptable.</li> </ul>

- **Tronco y corteza:**
  - o El tronco principal muestra cavidades y grietas longitudinales, posiblemente debido a estrés estructural o deterioro fisiológico.

- o Se observa presencia de rebrotes basales vigorosos, lo que indica un intento de recuperación o respuesta al estrés.
  - o Corteza con signos de descamación y daños mecánicos en algunas áreas.

- **Organismos y defectos:**
  - o No se observan hongos visibles en las imágenes, pero la presencia de cavidades puede favorecer su desarrollo.
  - o Fragmentos de corteza desprendidos en el suelo, indicativo de deterioro interno progresivo.

- **Recomendación:**
  - Tala
- **Prioridad:** Alta.

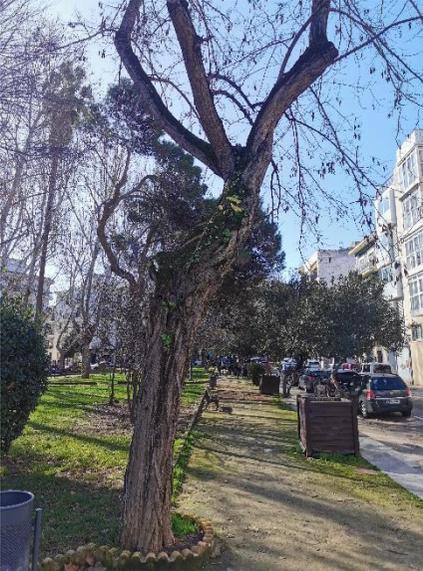
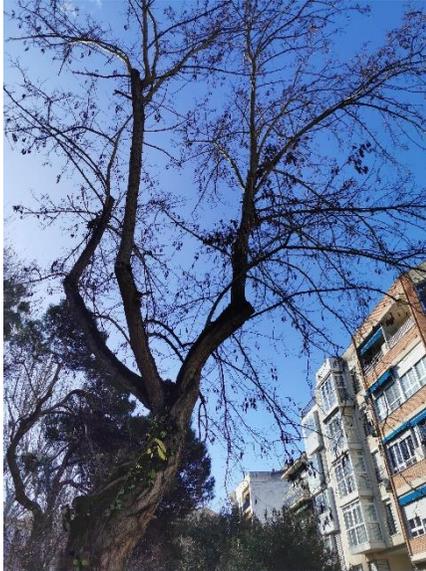
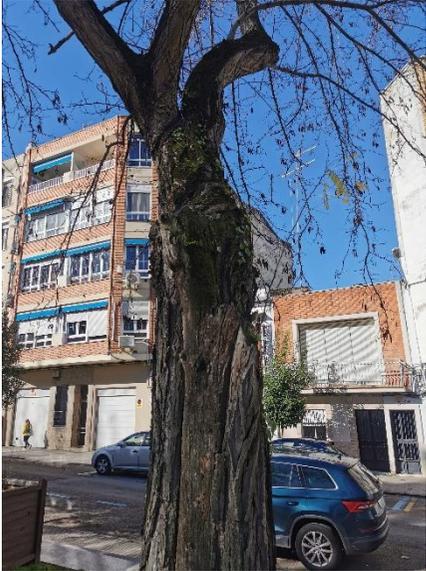
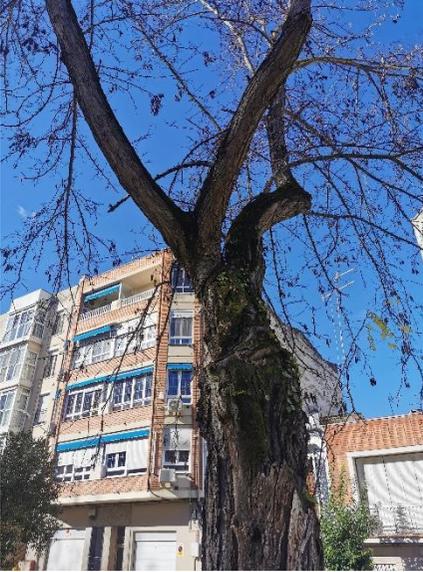
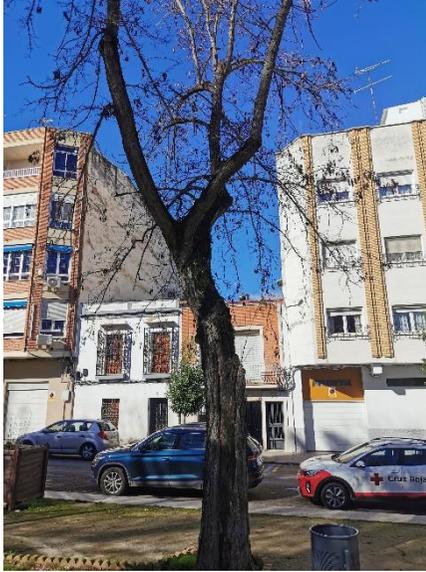
ARBOL N° 90

IDENTIFICACIÓN					
ID	Especie	Perímetro (cm)	Altura (m)	Tipología de poda	Fecha de inspección
90	<i>Robinia pseudoacacia</i>	-	16	Terciado	22/01/2025

ESTADO	ESTÁTICA
<ul style="list-style-type: none"> <li>• <b>Método ARCHI:</b> Árbol en descenso de copa, presenta una estructura debilitada con ramas principales adelgazadas. Los rebrotes y brotes secundarios actúan como "suplentes", pero no son suficientes para sostener la copa en su totalidad. La arquitectura evidencia signos de descomposición progresiva, con poca capacidad de recuperación.</li> <li>• <b>Superficie/Volumen:</b> Nivel 2 (reducción moderada del volumen fotosintético).</li> <li>• <b>Vitalidad:</b> Media, presencia de regeneración escasa en ramas laterales con algunas zonas de musgo y parásitos oportunistas.</li> </ul>	<ul style="list-style-type: none"> <li>• <b>Carga:</b> Nivel 3 (estructura afectada con riesgo moderado por bifurcaciones débiles).</li> <li>• <b>Palanca:</b> Nivel 3 (ramas con largos brazos de palanca sin refuerzos, potencial de fallo bajo presión de viento).</li> <li>• <b>Excentricidad:</b> Nivel 4 (descompensación alta en la copa, inclinación perceptible hacia un lado).</li> </ul>

BIOMECÁNICA	EVALUACIÓN DE RIESGOS
<ul style="list-style-type: none"> <li>• <b>Alteraciones:</b> Fisuras en el tronco, torsión visible, y cavidades naturales ocupadas por vegetación secundaria.</li> <li>• <b>Gravedad:</b> Nivel 3 (graves daños estructurales).</li> <li>• <b>Defectos:</b> Bifurcaciones con riesgo de rotura, corteza descamada y ramas principales adelgazadas.</li> </ul>	<ul style="list-style-type: none"> <li>• <b>Potencial de rotura:</b> Alto, debido a la combinación de defectos estructurales y bifurcaciones abiertas.</li> <li>• <b>Diana:</b> Frecuente, ya que se encuentra en una vía peatonal con tránsito constante y cercanía de vehículos estacionados.</li> <li>• <b>Tamaño:</b> Ramas con diámetros entre 50-90 mm, susceptibles a desprendimientos parciales en condiciones de estrés ambiental.</li> <li>• <b>Nivel de riesgo:</b> Inaceptable, por los defectos críticos y la exposición constante de la zona.</li> </ul>

- **Tronco y corteza:**
  - Se observan torsiones y fisuras longitudinales, con evidentes cicatrices de daños pasados.
  - Desarrollo de vegetación secundaria, musgo y líquenes, que podrían estar afectando la capacidad regenerativa.
- **Ramas y copa:**
  - Ramas principales con bifurcaciones abiertas y signos de debilidad estructural.
  - Copa descompensada, con ramas alargadas sin soporte suficiente y regeneración deficiente.
- **Condiciones ambientales:**
  - Suelo compactado y con zonas de drenaje irregular.
  - Ubicación en área urbana de alto tránsito peatonal y vehicular.

- **Organismos**
  - o Vegetación secundaria y musgo en distintas partes del tronco. Sin indicios claros de plagas invasoras, pero se recomienda inspección detallada.
- **Recomendación:**
  - o **Actuación:** Tala recomendada, con justificación basada en el riesgo estructural y el entorno
- **Prioridad:** Alta, dado el riesgo elevado para los peatones y el entorno inmediato.
