# EVALUACIÓN RIESGO DE ARBOLADO: PARQUE LÓPEZ DE AYALA (MÉRIDA)

**GRUPO  
EULEN**

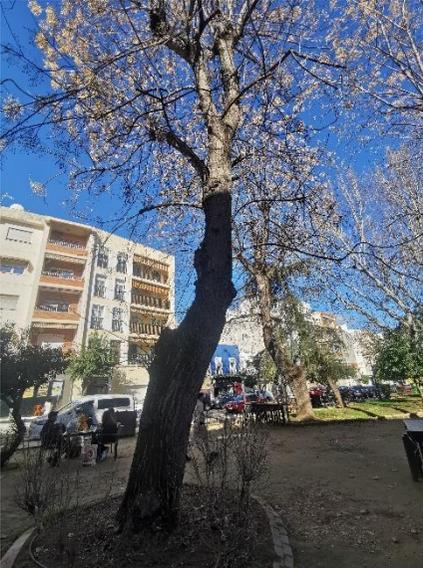
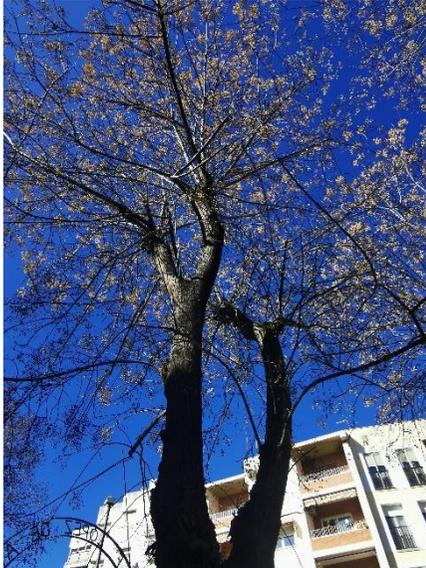
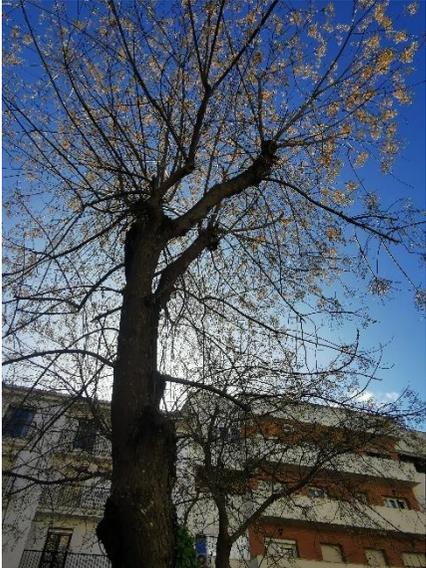
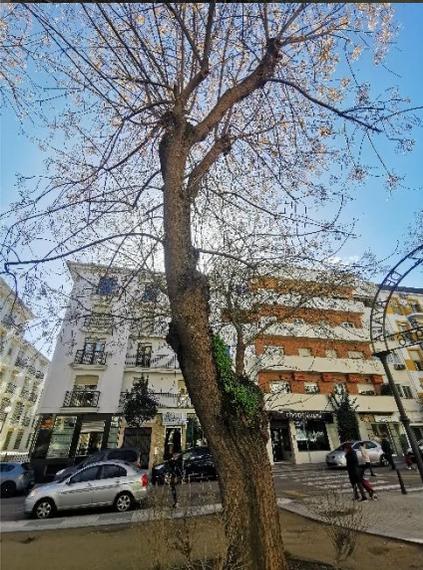
## ARBOL N° 103

ESTADO	ESTÁTICA
<ul style="list-style-type: none"> <li>• <b>Método ARCHI: Arbol Sano.</b> No presenta podas traumáticas previas ni rebrotes de emergencia. Su copa tiene ramificación normal, con un desarrollo estructural armónico. No obstante, existe un leve riesgo derivado de la inclinación del tronco hacia una zona de tránsito.</li> <li>• <b>Superficie/Volumen:</b> Nivel 4 (moderada cobertura de copa con ramas internas viables).</li> <li>• <b>Vitalidad:</b> Alta, con buena distribución de brotes jóvenes y desarrollo de copa.</li> </ul>	<ul style="list-style-type: none"> <li>• <b>Carga:</b> Nivel 3 (estructura equilibrada, aunque con ligera exposición en la inclinación).</li> <li>• <b>Palanca:</b> Nivel 3 (ramas principales simétricas, pero afectadas por la torsión general del tronco).</li> <li>• <b>Excentricidad:</b> Nivel 4 (inclinación pronunciada hacia la vía pública, lo que genera desequilibrio estructural).</li> </ul>

BIOMECÁNICA	EVALUACIÓN DE RIESGOS
<ul style="list-style-type: none"> <li>• <b>Alteraciones:</b> Leves, con pequeñas fisuras en la base del tronco, potenciales puntos de tensión en bifurcaciones.</li> <li>• <b>Gravedad:</b> Nivel 2 (alteraciones poco significativas, pero que requieren seguimiento).</li> <li>• <b>Defectos:</b> Ligera inclinación del tronco, posibles daños internos por estrés mecánico acumulado.</li> </ul>	<ul style="list-style-type: none"> <li>• <b>Potencial de rotura:</b> Moderado (la inclinación y puntos de tensión aumentan el riesgo en situaciones de viento fuerte).</li> <li>• <b>Diana:</b> Frecuente (zona de paso peatonal y vehículos, con bancos y mobiliario cercano).</li> <li>• <b>Tamaño (mm diámetro):</b> Ramas de entre 50-80 mm.</li> <li>• <b>Nivel de riesgo:</b> Elevado, debido a la excentricidad del tronco hacia una zona con alto tránsito y actividad urbana.</li> </ul>

- Sin indicios de plagas ni enfermedades.
- **Recomendación:**
  - **Actuación:** tala para prevenir situaciones de peligro público.
- **Prioridad:** Media

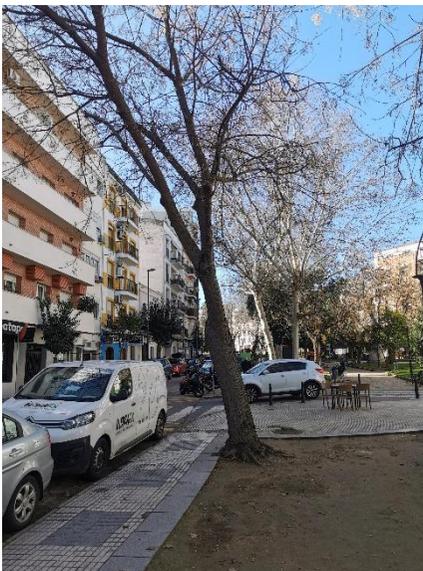
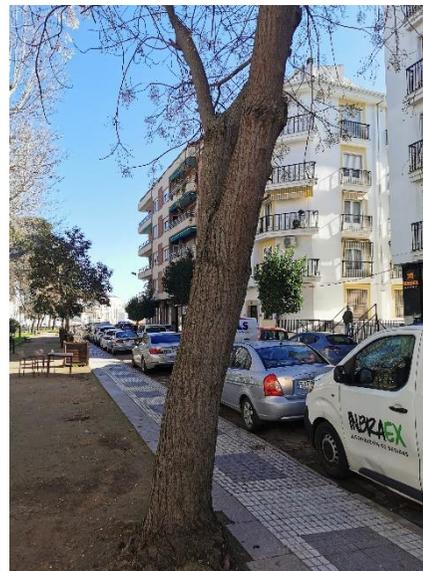
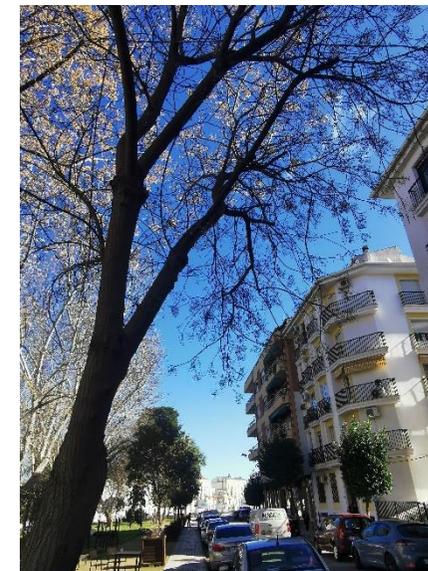
## ARBOL Nº 104

ESTADO	ESTÁTICA
<ul style="list-style-type: none"> <li>• <b>Método ARCHI:</b> Árbol sano. Presenta una estructura general armoniosa, sin indicios de estrés o alteraciones significativas.</li> <li>• <b>Superficie/Volumen:</b> Nivel 5 (81-100%)</li> <li>• <b>Vitalidad:</b> Alta. Estructura principal y secundaria vigorosas, con buen desarrollo de brotes y ramificación.</li> </ul>	<ul style="list-style-type: none"> <li>• <b>Carga:</b> Nivel 3 (estructura equilibrada, aunque con ligera exposición en la inclinación).</li> <li>• <b>Palanca:</b> Nivel 3 (ramas principales simétricas, pero afectadas por la torsión general del tronco).</li> <li>• <b>Excentricidad:</b> Nivel 4 (inclinación pronunciada hacia la vía pública, lo que genera desequilibrio estructural).</li> </ul>
BIOMECÁNICA	EVALUACIÓN DE RIESGOS
<ul style="list-style-type: none"> <li>• <b>Alteraciones:</b> No se observan alteraciones significativas en la estructura.</li> </ul>	<ul style="list-style-type: none"> <li>• <b>Potencial de rotura:</b> Moderado (la inclinación y puntos de tensión aumentan el riesgo en situaciones de viento fuerte).</li> </ul>

<ul style="list-style-type: none"><li>• <b>Gravedad:</b> Nivel 1 (leves o inexistentes).</li><li>• <b>Defectos:</b> Ninguno relevante identificado en ramas o tronco principal.</li></ul>	<ul style="list-style-type: none"><li>• <b>Diana:</b> Frecuente (zona de paso peatonal y vehículos, con bancos y mobiliario cercano).</li><li>• <b>Tamaño (mm diámetro):</b> Ramas de entre 50-80 mm.</li><li>• <b>Nivel de riesgo:</b> Elevado, debido a la excentricidad del tronco hacia una zona con alto tránsito y actividad urbana.</li></ul>
---	--

- **Prioridad:** Media

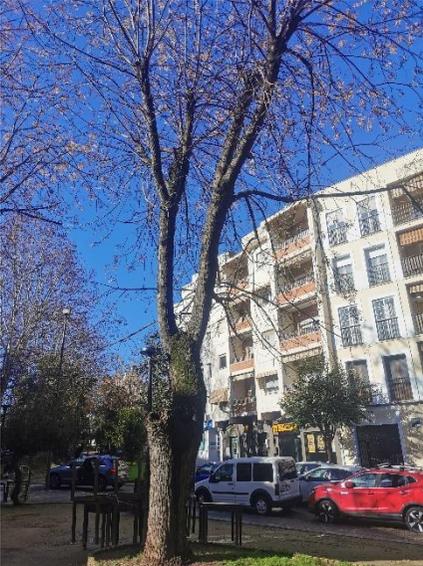
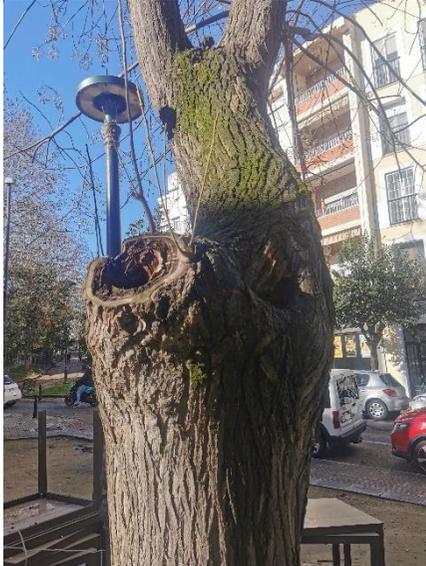
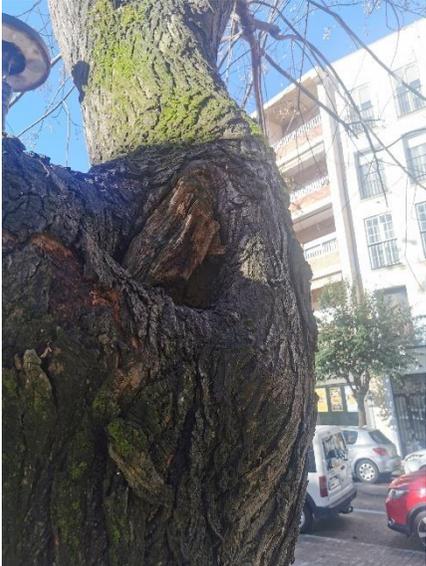
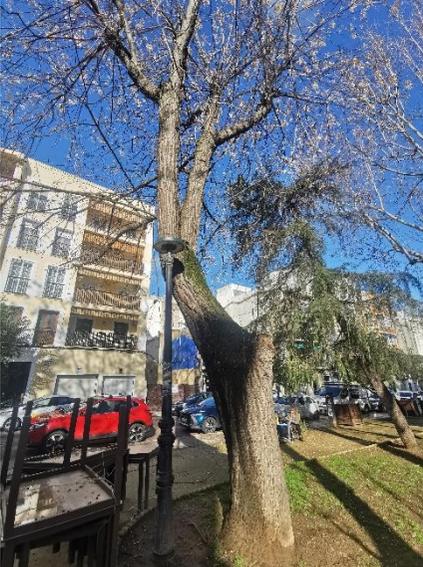
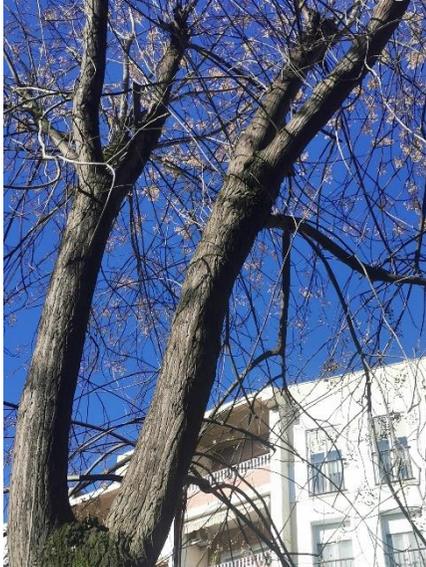
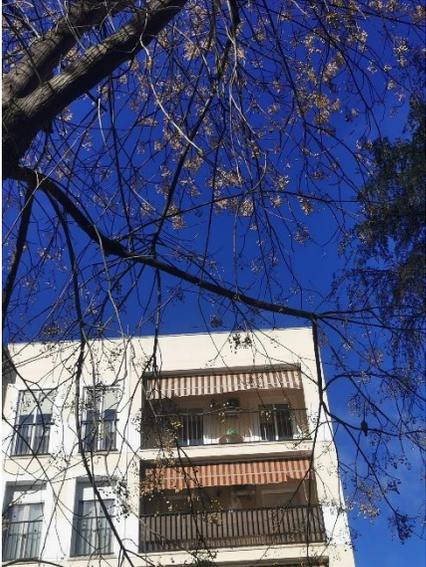
## ARBOL Nº 105

ESTADO	ESTÁTICA
<ul style="list-style-type: none"> <li>• <b>Método ARCHI:</b> Se aproxima a un <b>Árbol Resiliente</b>, ya que, a pesar de las grandes heridas de poda y cavidades visibles en el tronco, mantiene ramas y brotes que van sustituyendo las partes muertas o debilitadas. Estas “ramas suplentes” ortótropas sugieren que el árbol sigue intentando reorganizar su copa.</li> <li>• <b>Superficie/Volumen:</b> Nivel <b>3</b> (41–60 %), pues conserva aún un volumen foliar apreciable (pese a tratarse del periodo invernal), aunque claramente menor del que cabría esperar en un ejemplar sano de su porte.</li> <li>• <b>Vitalidad: Media</b>, dado que, si bien presenta daños estructurales considerables, conserva suficiente vigor para emitir nuevos brotes y mantener un desarrollo parcial de la copa, lo que le otorga cierta capacidad de recuperación.</li> </ul>	<ul style="list-style-type: none"> <li>• <b>Carga:</b> 4</li> <li>• <b>Palanca:</b> 3</li> <li>• <b>Excentricidad:</b> 3</li> </ul>

BIOMECÁNICA	EVALUACIÓN DE RIESGOS
<ul style="list-style-type: none"> <li>• <b>Alteraciones:</b> Significativa</li> <li>• <b>Gravedad:</b> Moderada</li> <li>• <b>Defectos:</b> Huecos en tronco, ramas deterioradas</li> </ul>	<ul style="list-style-type: none"> <li>• <b>Potencial de rotura:</b> Probable</li> <li>• <b>Diana:</b> Frecuente</li> <li>• <b>Tamaño (mm diámetro):</b> &gt;100 mm</li> <li>• <b>Nivel de riesgo:</b> Inaceptable</li> </ul>

- Ubicado en una zona urbana de parque, con el suelo previsiblemente compactado.
- Presencia de mobiliario urbano (farolas y bancos) y alto tránsito peatonal, lo que aumenta la importancia de la evaluación de riesgos.
- **Organismos y defectos**
  - No se observan hongos de fructificación externos ni exudaciones significativas, pero la gran cavidad en el tronco podría ser un potencial foco de descomposición interna o refugio para insectos xilófagos.
  - El deterioro mecánico en la unión de ramas y la inclinación del fuste exigen un seguimiento periódico.
- **Recomendación**
  - Tala
- **Prioridad: Alta**, dada la inclinación, la cavidad en el tronco y el alto tránsito en la zona.

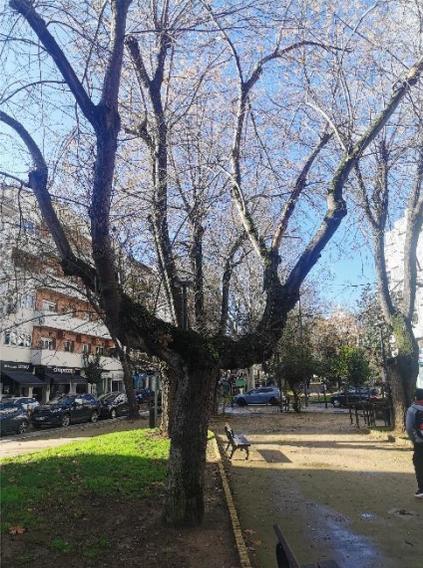
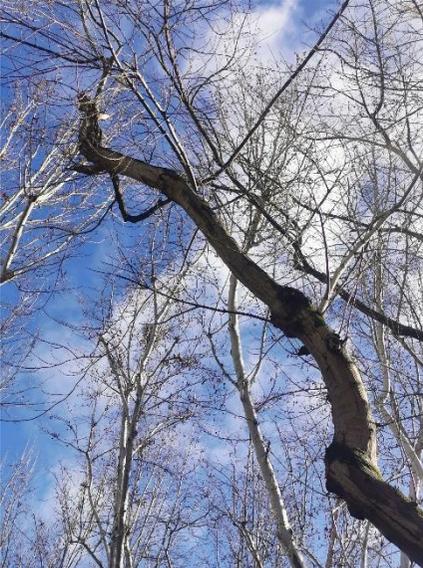
## ARBOL Nº 111

ESTADO	ESTÁTICA
<ul style="list-style-type: none"> <li>• <b>Método ARCHI:</b> Se considera un <b>Árbol con Descenso de Copa</b>, pues la parte superior muestra daños significativos y ha perdido gran parte de su estructura original, mientras que en las ramas principales se observan brotes y desarrollo de copa a menor altura. Esto indica una respuesta de adaptación tras padecer estrés mecánico o fisiológico.</li> <li>• <b>Superficie/Volumen: Nivel 3 (41–60 %)</b>, ya que, pese a conservar una copa aparente, la masa foliar está claramente mermada frente a lo que sería un ejemplar en buen estado. La pérdida de secciones en la cruz y los cortes antiguos han reducido la cubierta foliar.</li> <li>• <b>Vitalidad: Media/Baja</b>, dado que todavía mantiene brotes activos y partes funcionales, pero las grandes heridas y la descomposición en la zona de las horquillas revelan un desgaste pronunciado que compromete la salud general del árbol.</li> </ul>	<ul style="list-style-type: none"> <li>• <b>Carga:</b> 3 (moderada, agravada por la copa desbalanceada).</li> <li>• <b>Palanca:</b> 4 (desbalance significativo que incrementa la tensión en puntos críticos).</li> <li>• <b>Excentricidad:</b> 4 (ramas en distintas direcciones incrementan el desbalance estructural).</li> </ul>

BIOMECÁNICA	EVALUACIÓN DE RIESGOS
<ul style="list-style-type: none"> <li>• <b>Alteraciones:</b> Moderadas-graves (heridas en tronco y ramas, copa desbalanceada).</li> <li>• <b>Gravedad:</b> Alta (la combinación de ramas muertas y heridas aumenta el riesgo de fallos).</li> <li>• <b>Defectos:</b> Ramas desgajadas, heridas abiertas, corteza desprendida.</li> </ul>	<ul style="list-style-type: none"> <li>• <b>Potencial de rotura:</b> Moderado-Alto (por la combinación de defectos y carga estructural).</li> <li>• <b>Diana:</b> Frecuente (proximidad a zona pública transitada y mobiliario urbano).</li> <li>• <b>Tamaño (mm diámetro):</b> 80-150 mm (ramas principales).</li> <li>• <b>Nivel de riesgo:</b> Moderado-Alto.</li> </ul>

- **Tronco y corteza:**
  - Tronco con signos evidentes de daño mecánico, incluyendo heridas y cicatrices en diversas zonas.
  - Presencia de zonas de corteza desprendida y sectores con exposición de la madera.
  - Base del tronco aparentemente estable, aunque con indicios de estrés biomecánico por la inclinación de la estructura superior.
- **Ramas y copa:**
  - Ramas principales con inclinaciones pronunciadas y cicatrices antiguas.

- Evidencias de ramas muertas aún en el árbol, algunas de las cuales representan riesgos potenciales de caída.
- Copa abierta, desbalanceada y con signos de estrés ambiental.
- **Condiciones ambientales:**
  - Ubicado en una zona con tránsito peatonal y mobiliario cercano (bancos, farolas).
  - Suelo compactado y humedad irregular debido a drenaje deficiente, lo cual podría estar afectando el desarrollo radicular.
- **Organismos y defectos:**
  - No se observan signos evidentes de plagas activas en las imágenes.
  - Heridas abiertas podrían facilitar infecciones fúngicas o invasión por patógenos en el futuro.
- **Recomendaciones:**
  - **Tala**
- **Prioridad:** Media/alta

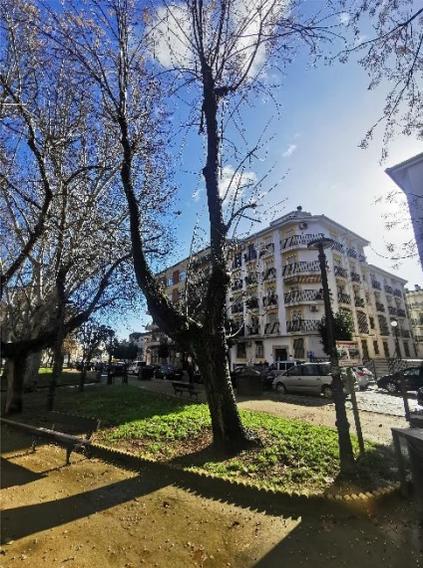
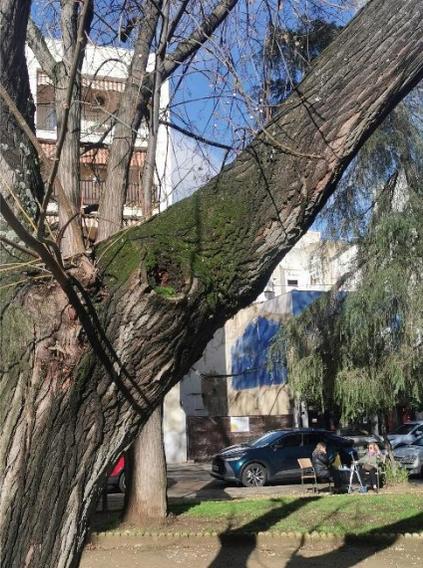
## ARBOL Nº 112

ESTADO	ESTÁTICA
<ul style="list-style-type: none"> <li>• <b>Método ARCHI:</b> Estado general comprometido debido a signos de estrés estructural y desequilibrio en la copa.</li> <li>• <b>Superficie/Volumen afectado:</b> 3 (indicativo de daños significativos en el tronco y ramas principales).</li> <li>• <b>Vitalidad:</b> Media/Baja. Evidencia de ramas secas y presencia de musgo en los puntos críticos del tronco.</li> </ul>	<ul style="list-style-type: none"> <li>• <b>Carga:</b> 3</li> <li>• <b>Palanca:</b> 3</li> <li>• <b>Excentricidad:</b> 2 (clara inclinación del tronco que compromete el balance).</li> </ul>
BIOMECÁNICA	EVALUACIÓN DE RIESGOS
<ul style="list-style-type: none"> <li>• <b>Alteraciones:</b> Cavidades evidentes en el tronco y ramas principales, indicativo de madera degradada. Presencia de musgo que sugiere problemas de humedad persistente.</li> <li>• <b>Gravedad:</b> Alta, debido a la inclinación pronunciada y posibles puntos de fractura en el tronco.</li> <li>• <b>Defectos:</b> Varios. Incluyen cavidades profundas, ramas rotas y excentricidad en el crecimiento de la copa.</li> </ul>	<ul style="list-style-type: none"> <li>• <b>Potencial de Rotura:</b> Probable. La inclinación del tronco y el estado degradado sugieren un riesgo significativo.</li> <li>• <b>Diana:</b> Frecuente. Ubicación en un área de paso y proximidad a bancos y una farola.</li> <li>• <b>Tamaño (mm diámetro):</b> &gt;100 mm</li> <li>• <b>Nivel de Riesgo:</b> Inaceptable. Requiere acción inmediata.</li> </ul>

- El entorno presenta **mobiliario urbano** (bancos, farolas) y recibe un **alto tránsito peatonal**, incrementando la relevancia de la gestión del riesgo.
- **Organismos y defectos**
  - No se aprecian **hongos de fructificación** visibles ni exudaciones reseñables, pero la **cavidad troncal** representa un posible foco de **descomposición interna** o colonización por insectos xilófagos.
  - El **deterioro mecánico** en la base de las ramas principales y la notable inclinación del fuste requieren un **seguimiento periódico** para valorar la evolución de la estabilidad.
- **Recomendación**
  - Tala
- **Prioridad:**
  - **Alta**, atendiendo a la inclinación, la cavidad del tronco y el intenso uso público de la zona.

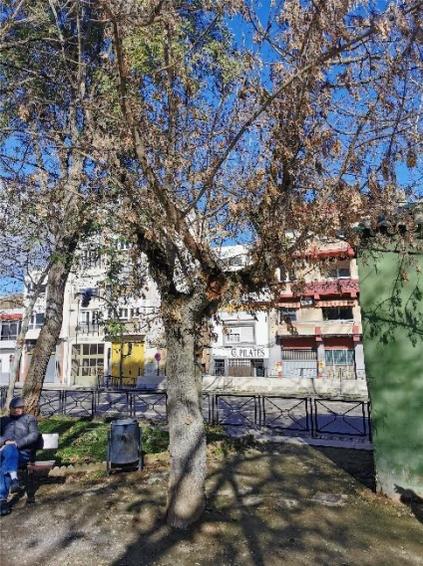
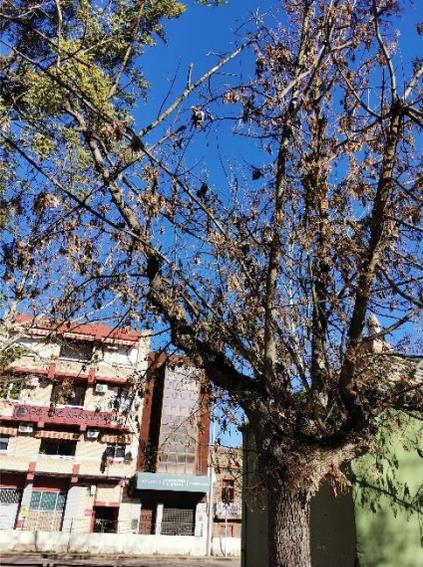
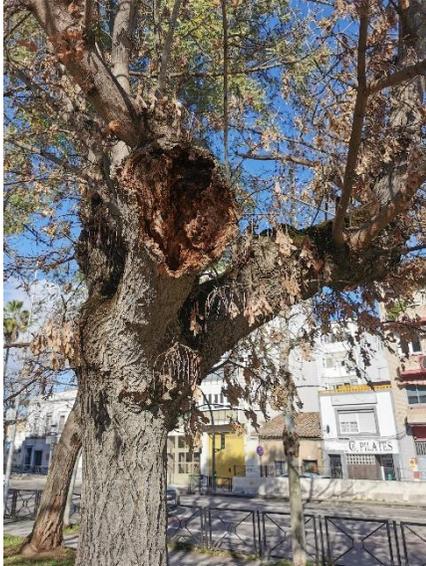
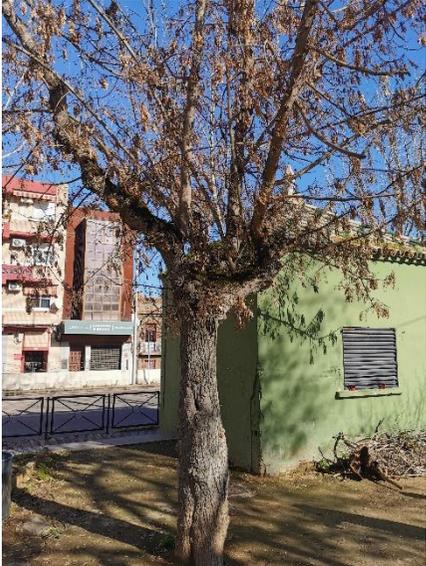
## ARBOL Nº 124

ESTADO	ESTÁTICA
<ul style="list-style-type: none"> <li>• <b>Método ARCHI:</b> Árbol con decaimiento irreversible. Presenta múltiples cavidades de gran profundidad, tejidos de cierre inexistentes y daños acumulados.</li> <li>• <b>Superficie/Volumen:</b> Nivel 4 (60-80% reducción del volumen foliar).</li> <li>• <b>Vitalidad:</b> Baja, con brotes residuales dispersos, signos de desecación en ramas y disminución de la capacidad de regeneración.</li> </ul>	<ul style="list-style-type: none"> <li>• <b>Carga:</b> Nivel 4 (estructura desequilibrada, ramas con alto riesgo de colapso por exposición elevada).</li> <li>• <b>Palanca:</b> Nivel 3 (brazos de palanca largos en ramas principales con bifurcaciones débiles).</li> <li>• <b>Excentricidad:</b> Nivel 3 (desviación geométrica moderada con peso acumulado en un sector de la copa).</li> </ul>
BIOMECÁNICA	EVALUACIÓN DE RIESGOS
<ul style="list-style-type: none"> <li>• <b>Alteraciones:</b> Múltiples, incluyendo cavidades extensas en ramas y tronco, zonas podridas y fisuras.</li> <li>• <b>Gravedad:</b> Nivel 4 (riesgo muy alto de fractura en ramas mayores).</li> <li>• <b>Defectos:</b> Cavidades profundas, daños mecánicos, ausencia de tejido reparador.</li> </ul>	<ul style="list-style-type: none"> <li>• <b>Potencial de rotura:</b> Alto, especialmente en ramas de mayor diámetro, con posibilidad de colapso.</li> <li>• <b>Diana:</b> Nivel 5 (constante). Zona con bancos, tráfico peatonal y presencia de vehículos próximos.</li> <li>• <b>Tamaño (mm diámetro):</b> Ramas de hasta 150 mm, susceptibles de caída.</li> <li>• <b>Nivel de riesgo: Inaceptable.</b> Los daños estructurales y la ubicación justifican una intervención inmediata.</li> </ul>

- **Tronco y corteza:**
  - o Tronco con cavidades abiertas, signos de podredumbre y daños estructurales graves.
  - o Se observan cicatrices de podas anteriores, sin regeneración efectiva del tejido.
- **Ramas y copa:**
  - o Ramas principales con daños severos, bifurcaciones débiles y cavidades visibles.
  - o Signos de desecación en la copa, con muy poca regeneración foliar.
- **Condiciones ambientales:**
  - o Suelo con compactación significativa.
  - o Ubicación en un área de uso intensivo, con tránsito constante.
- **Organismos**
  - o Sin indicios de plagas ni enfermedades.

- **Recomendación:**
  - o **Actuación:** Tala inmediata recomendada para evitar riesgos a la seguridad pública.
- **Prioridad:** Alta
